Bureau d'Enquêtes et d'Analyses
pour la sécurité de l'aviation civile

Emmanuel DELBARRE
Enquêteur BEA

Incident grave à Paris-CDG

Autorisation d'atterrissement sur piste occupée,

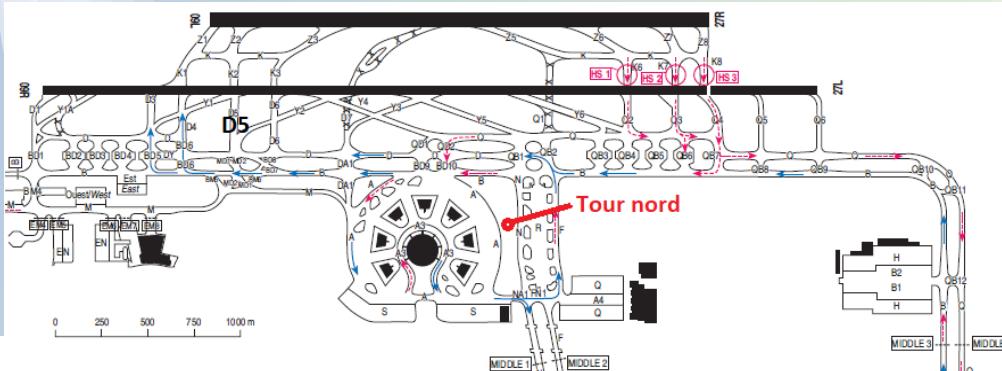
Piste 09R pour les décollages (longueur utilisable pour l'atterrissement - LDA - de 4 200 m) ;

Piste 09L pour les atterrissages (longueur utilisable pour l'atterrissement - LDA - de 2 700 m).

Les pistes 09R et 09L sont espacées de 380 m. Les deux seuils de pistes sont décalés d'environ 900 m. La bretelle D5 se situe à environ 1 000 m du seuil de la piste 09R.
