RAPPORT D'ENQUETE

**RELATIF A L'ACCIDENT SURVENU LE 07 MAI 2002
A TUNIS A L'AVION DE TYPE BOEING 737-500
IMMATRICULE SU-GBI ET EXPLOITE PAR EGYPTAIR**

Mai 2004

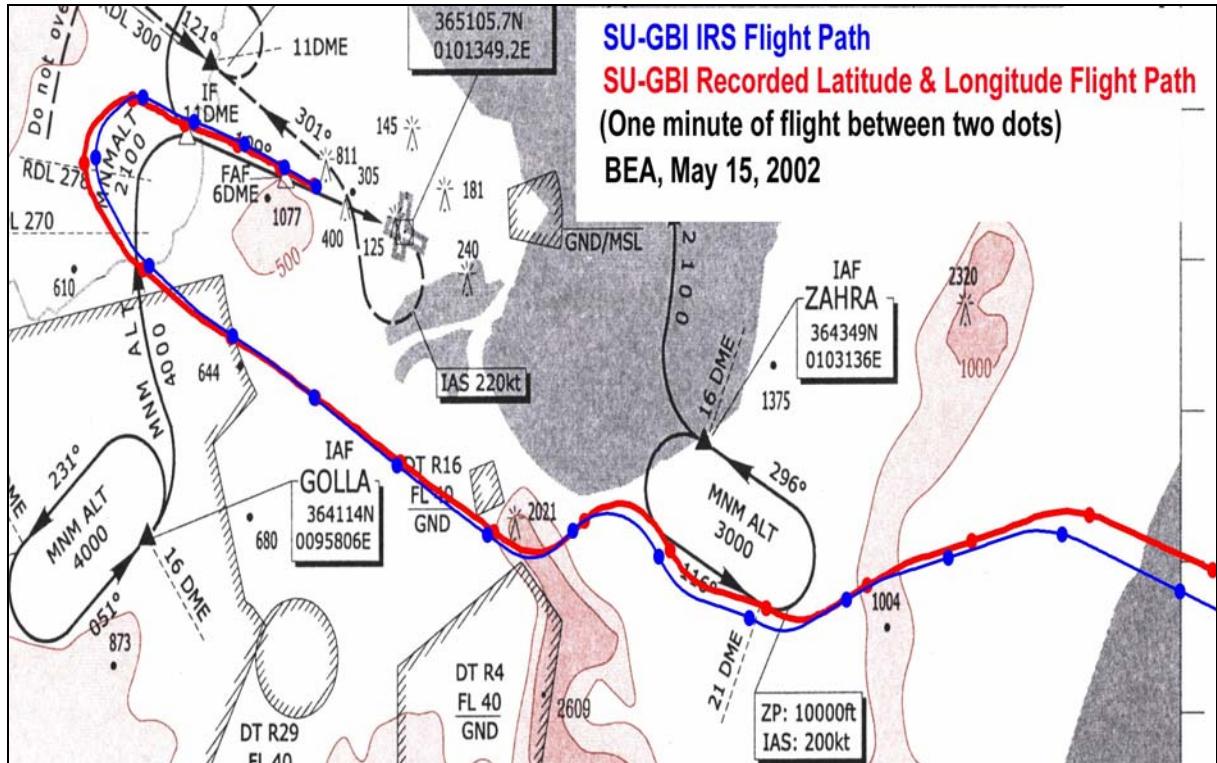
Planche trajectoire 2 D

Cette planche montre en rouge la trajectoire tracée à partir des paramètres latitude et longitude et en bleu, la trajectoire calculée à partir de la vitesse et du cap.

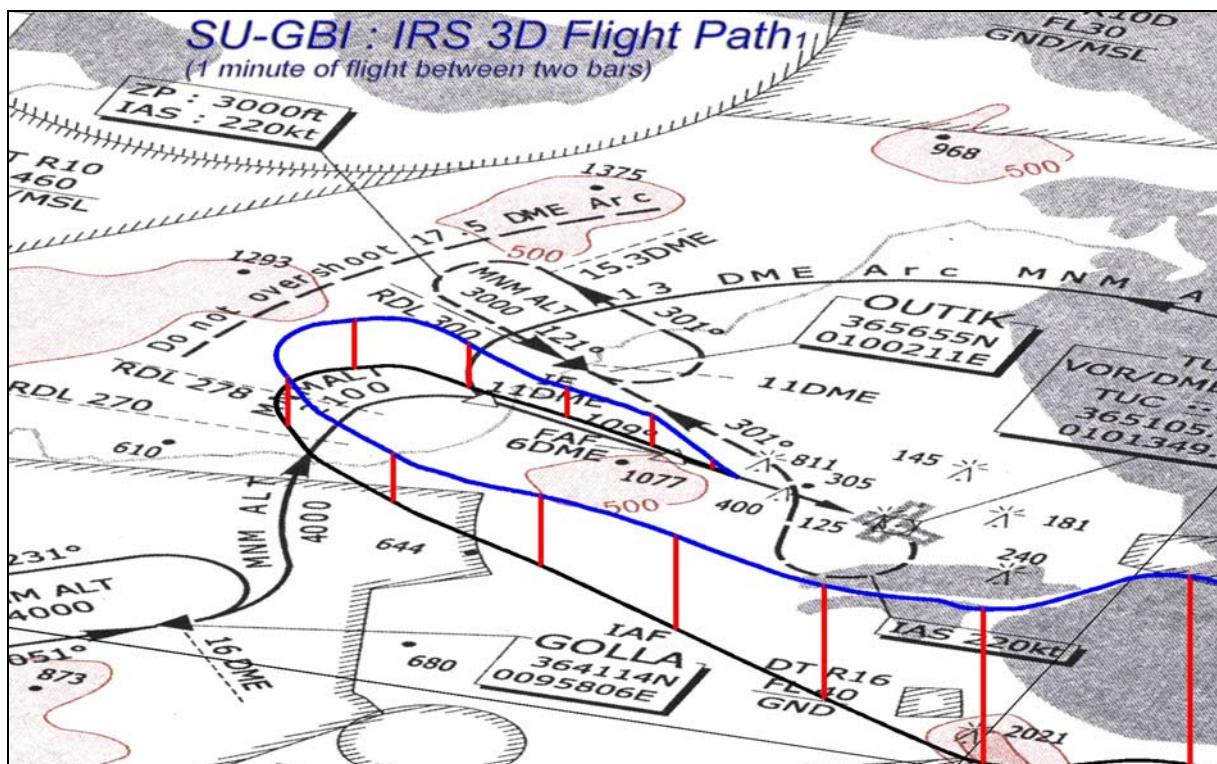
Planche trajectoire 3 D

Cette planche montre en bleu la trajectoire 3 D à partir des paramètres vitesse, cap et altitude et en rouge le tracé des barres support de la trajectoire. L'espacement entre deux barres est d'une minute.

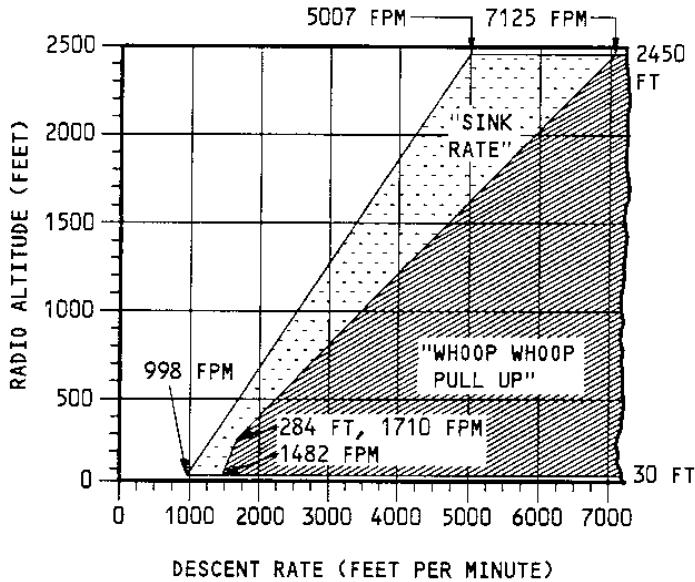
La question qui s'est posée par la suite à la commission d'enquête était de savoir, si le taux de descente de la radiosonde était élevé (autour de 2000 ft/min), pourquoi le mode 1 « Excessive descent rate » du GPWS ne s'est pas déclenché d'autant plus que ce mode reste indépendant de la configuration de l'avion et donc valide à proximité du sol ?

D'après le FOM du Boeing 737-500 et le diagramme de l'enveloppe du taux de descente excessif du Mode 1 du GPWS, un taux de descente de 2000 ft/min aurait entraîné, dans la dernière tranche des 500 ft, la violation de la limite 1 entraînant une alarme « *sink rate* », suivie par une violation de la limite 2 entraînant une alarme « *Whoop Whoop Pull Up* ». Ces alarmes, d'après le diagramme ci-dessous, restent armées jusqu'à 30 ft du sol (hauteur radiosonde).

Pourquoi alors il n'y aurait-il pas eu d'alarmes associées au Mode 1 de fonctionnement du GPWS ?

La réponse qui a été communiquée par le fournisseur du GPWS est que contrairement au Mode 6 qui se base, pour les calculs des annonces orales d'altitude, sur le taux de descente de la radiosonde, exprimant le rapprochement du terrain, le Mode 1 se base sur le calcul du taux de descente de l'altitude barométrique ou inertielle, ce qui ne tient pas compte du rapprochement du terrain. Ce dernier taux de descente est resté autour de 1000 ft/min, ce qui explique qu'il n'y avait pas eu d'alarmes de taux de descente élevé.

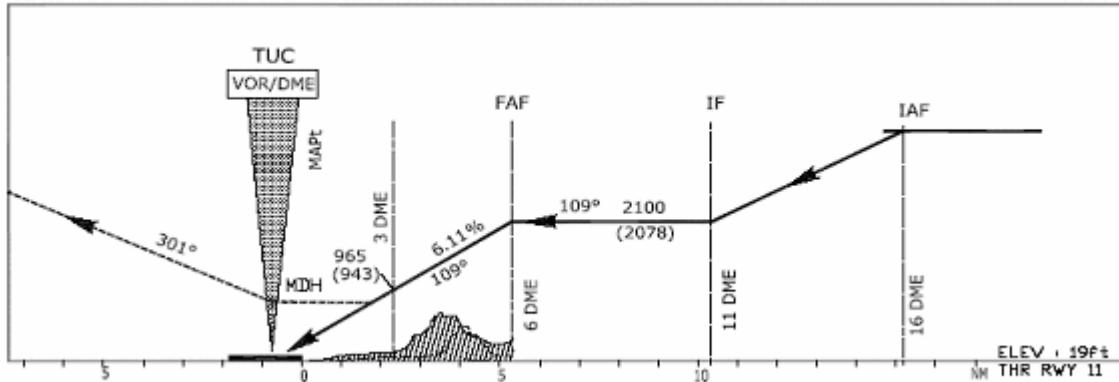
Profil du relief selon la méthode indiquée au a) ci-dessus

Pour ce faire, la commission d'enquête a élaboré la partie « profil » de la carte d'approche de l'aéroport Tunis-Carthage en y incluant le profil du relief,

Il apparaît clairement que ces représentations améliorent sensiblement la sécurité des vols puisque même si le pilote omet le repère de descente, il ne pourrait plus descendre sous l'altitude de sécurité ou le relief.

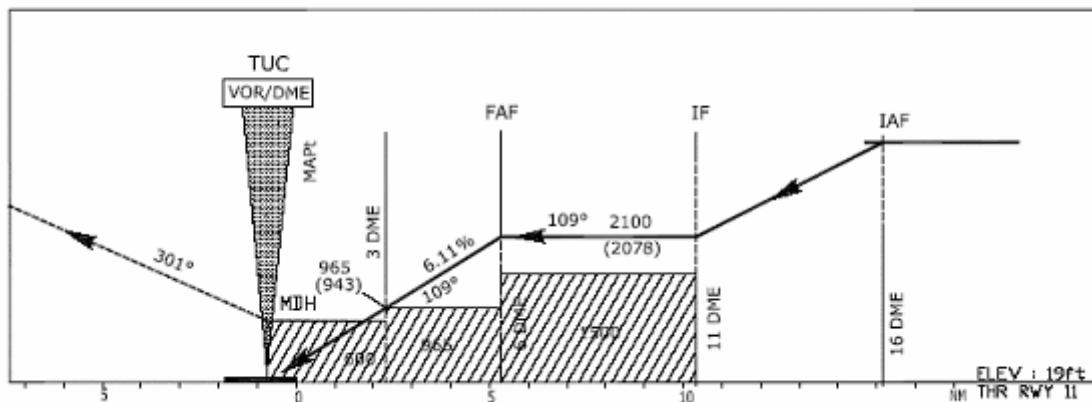
Représentation des altitudes minimales selon la méthode indiquée au b) ci-dessus

et une représentation de l'altitude minimale conformément aux nouvelles dispositions de l'OACI.

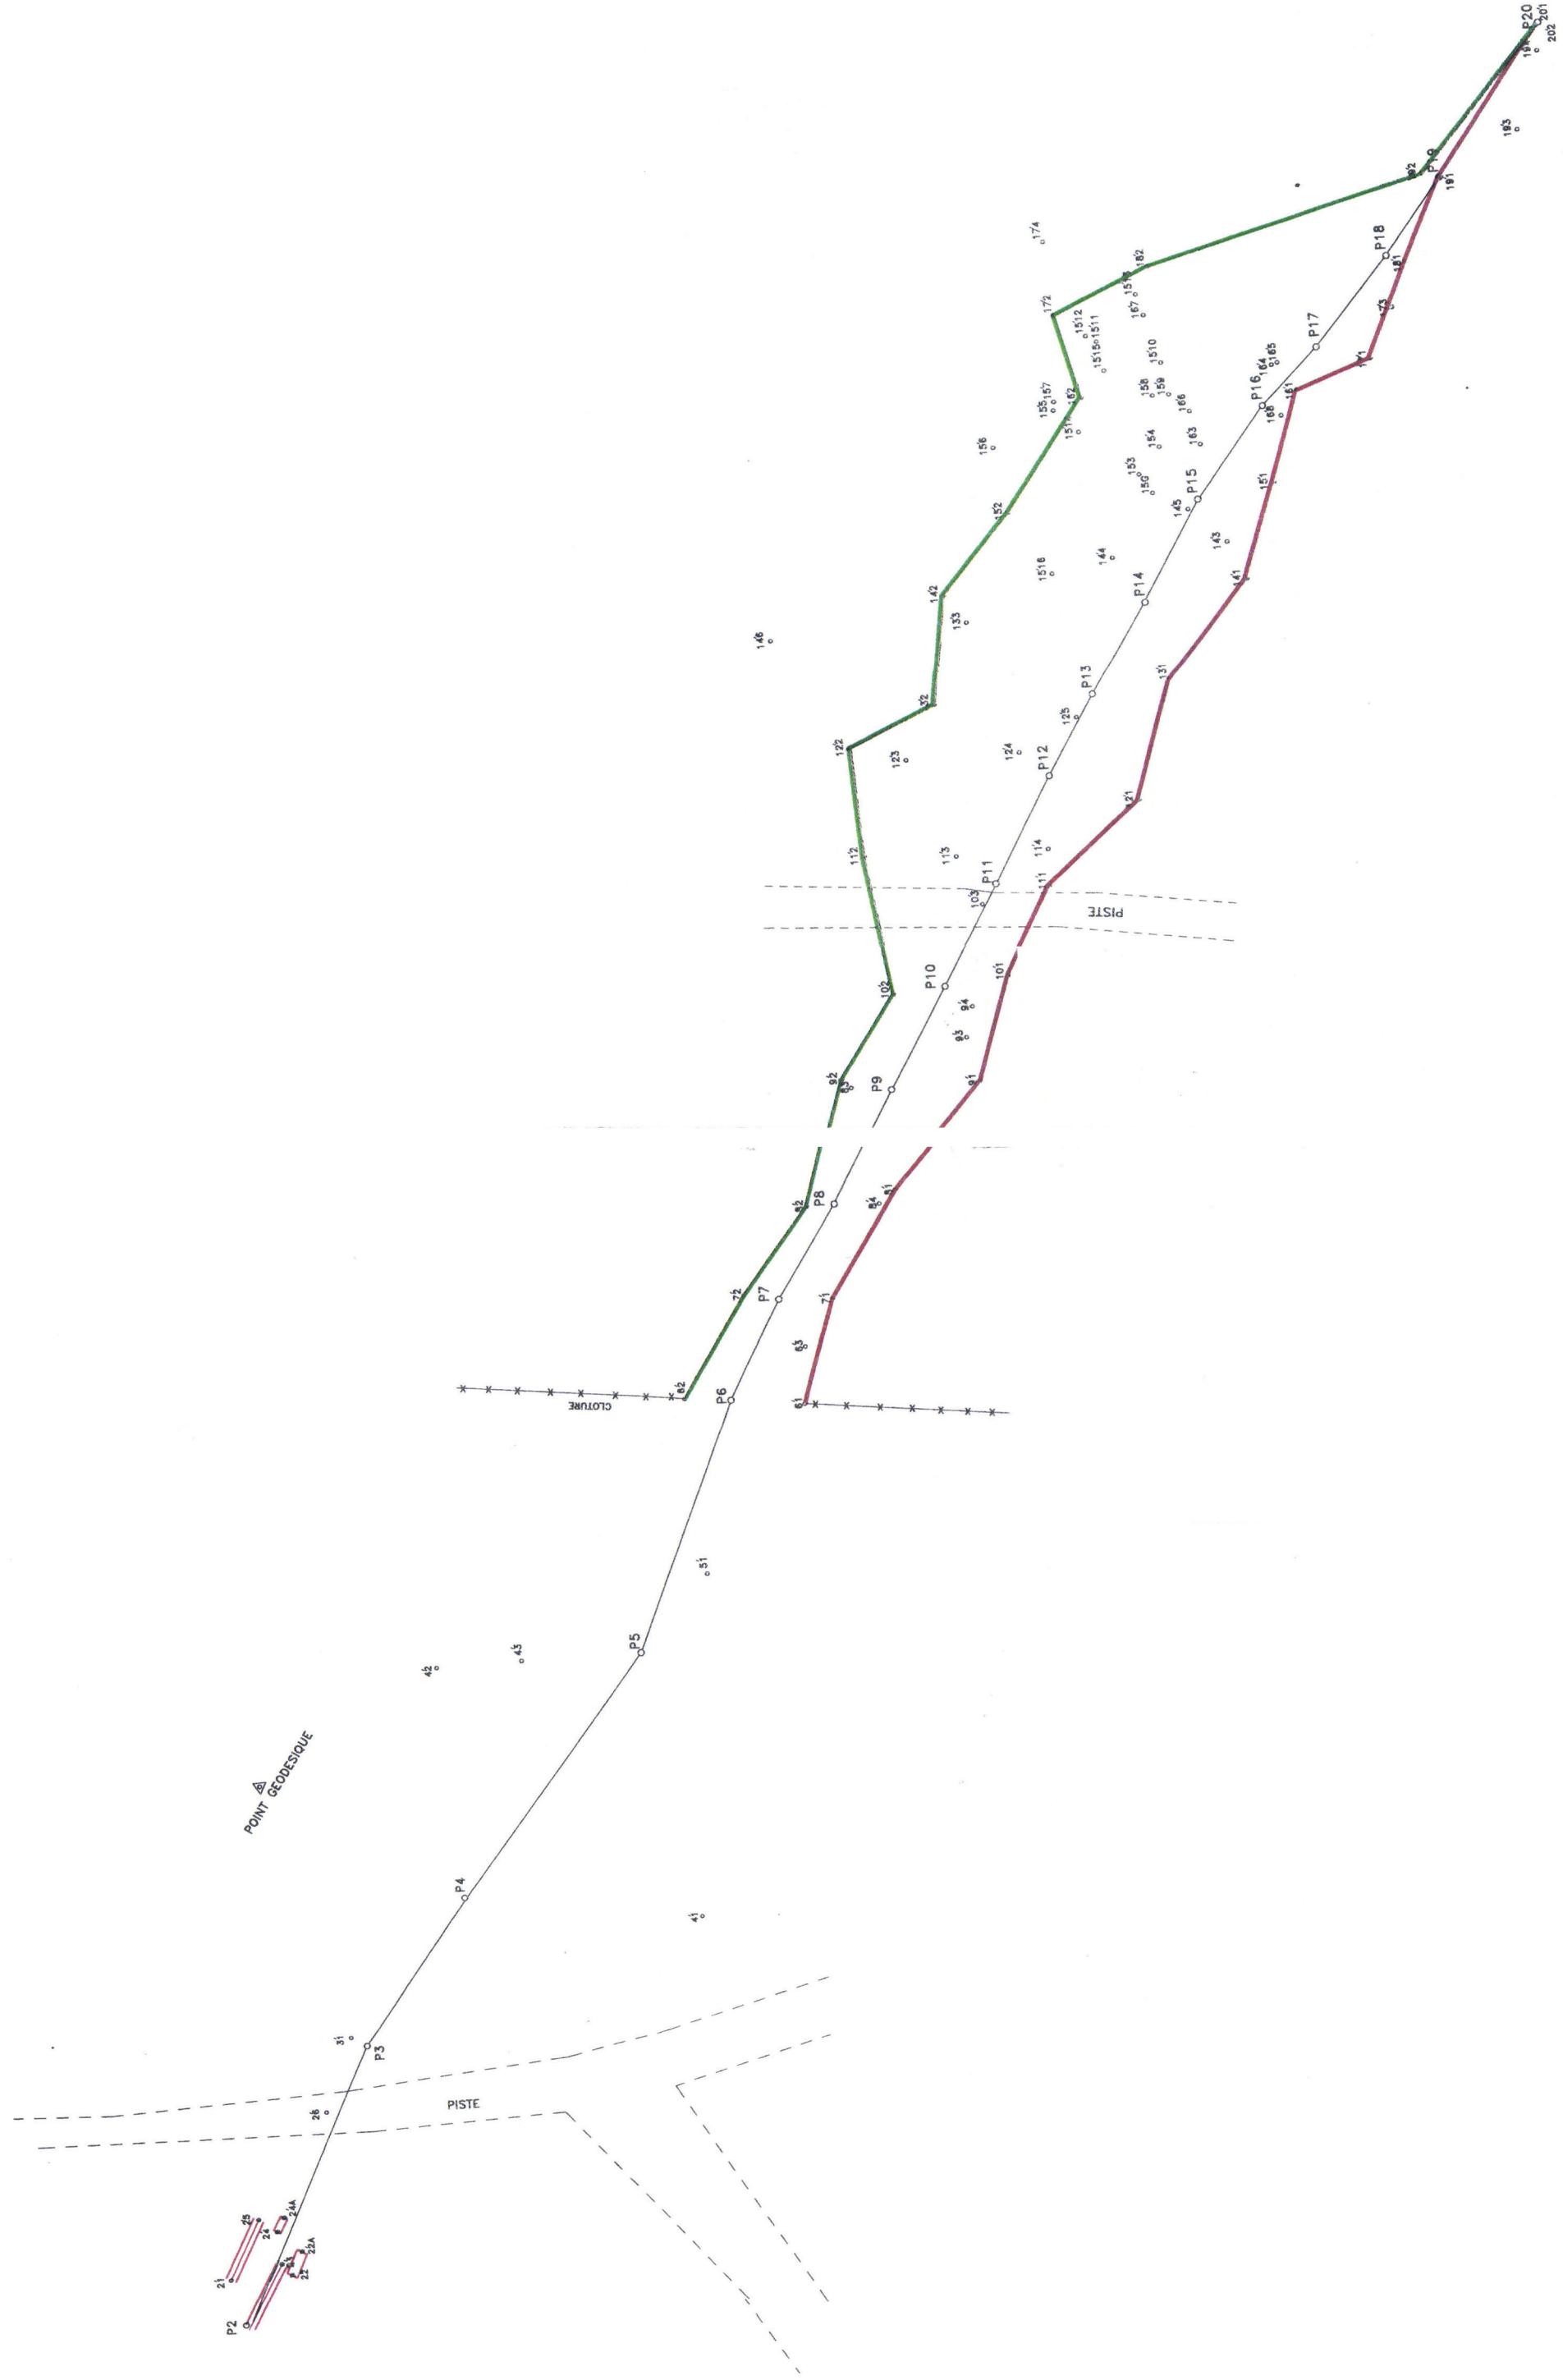
Wreckage diagram

The following points correspond to the points noted on the wreckage survey (note that the terms “near”, “far”, “left” and “right” are used as if the observer was standing at point P1.0 and looking along the wreckage path):

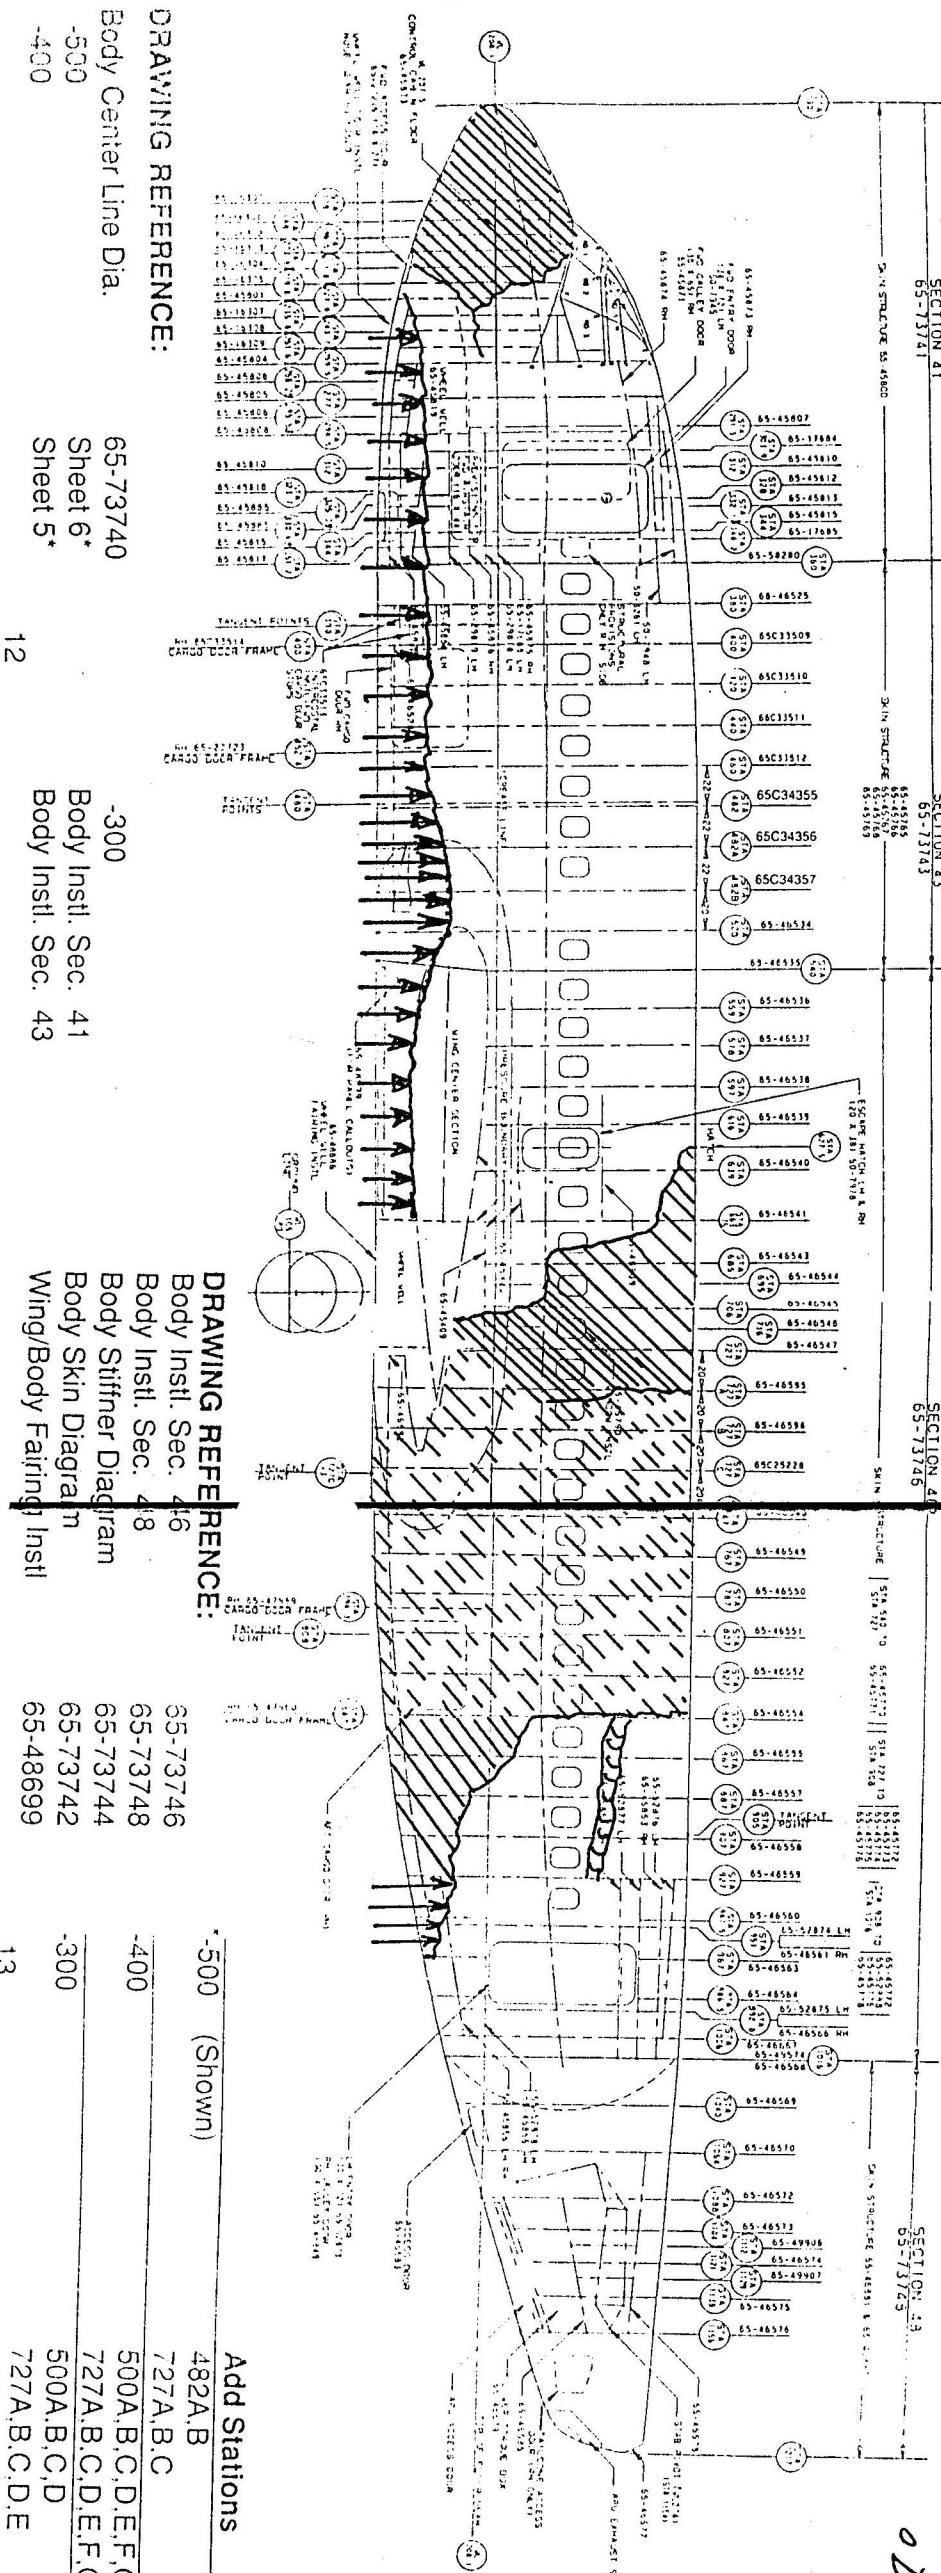
500 Centerline Structure - LEFT SIDE

DAMAGE AS SHOWN
