## **Accident** du Fokker 27-500 immatriculé **I-MLVT** survenu le 25 octobre 2013 en montée initiale depuis l'aérodrome de Paris-Charles de Gaulle (95)

## **Perte d'une pale de l'hélice puis d'une partie du groupe motopropulseur gauche lors de la montée initiale, demi-tour, atterrissage d'urgence**

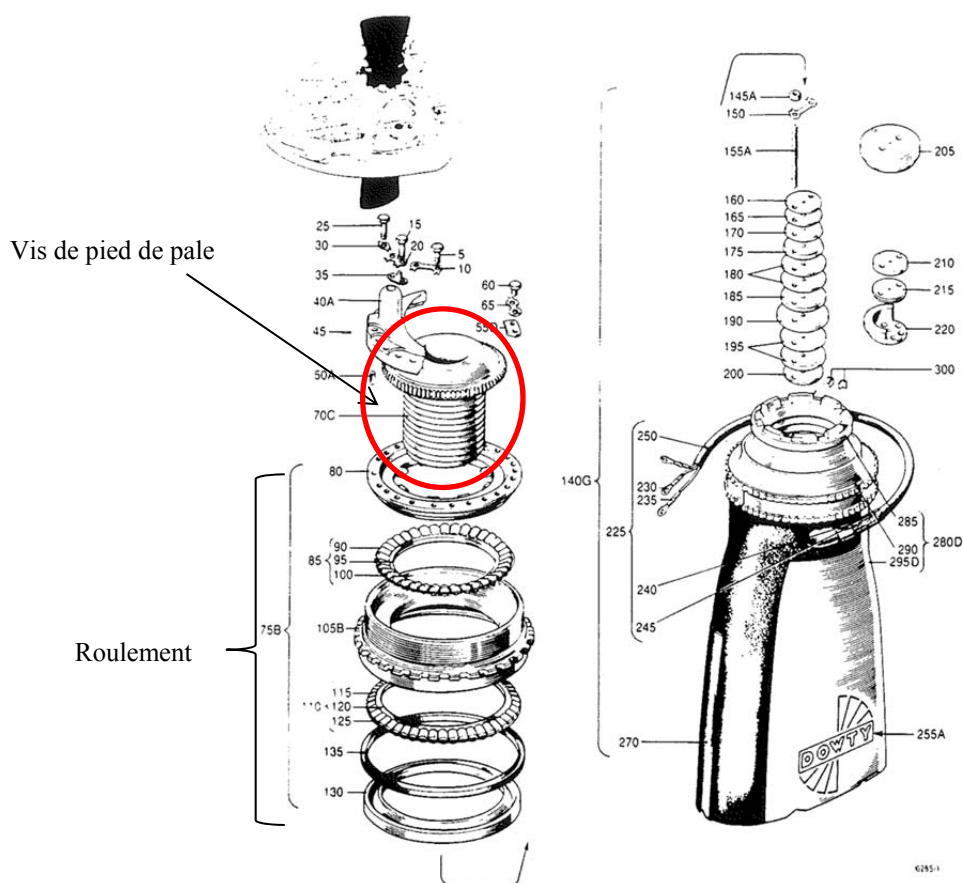
Figure 1 : vue éclatée d'un pied de pale d'hélice, extrait de l'OHM<sup>(3)</sup> de l'hélice

Chaque pale est constituée d'un profil et d'un pied, lui-même constitué d'un roulement et d'une vis de pied de pale. Le roulement permet la rotation de la pale dans le moyeu, ce qui entraîne le changement de pas. La vis permet l'assemblage et le pré-chargement du roulement. L'opération de serrage de la vis est décrite dans l'OHM. Sa réalisation nécessite l'usage d'un banc hydraulique au montage et au démontage de la pale.
