***EVALUACION DE LAS CONDICIONES  
SUPERFICIALES DE LA PISTA DE  
ATERRIZAJE DEL AEROPUERTO  
INTERNACIONAL JORGE CHAVEZ  
(Lima – Perú)***

***Seminario OACI Santa Cruz, Bolivia  
Julio 2002***

***MEDICION DEL COEFICIENTE DE  
ROZAMIENTO Y MANTENIMIENTO PREVISTO  
PARA LA PISTA DE ATERRIZAJE DEL  
AEROPUERTO JORGE CHAVEZ  
(Lima – Perú)***

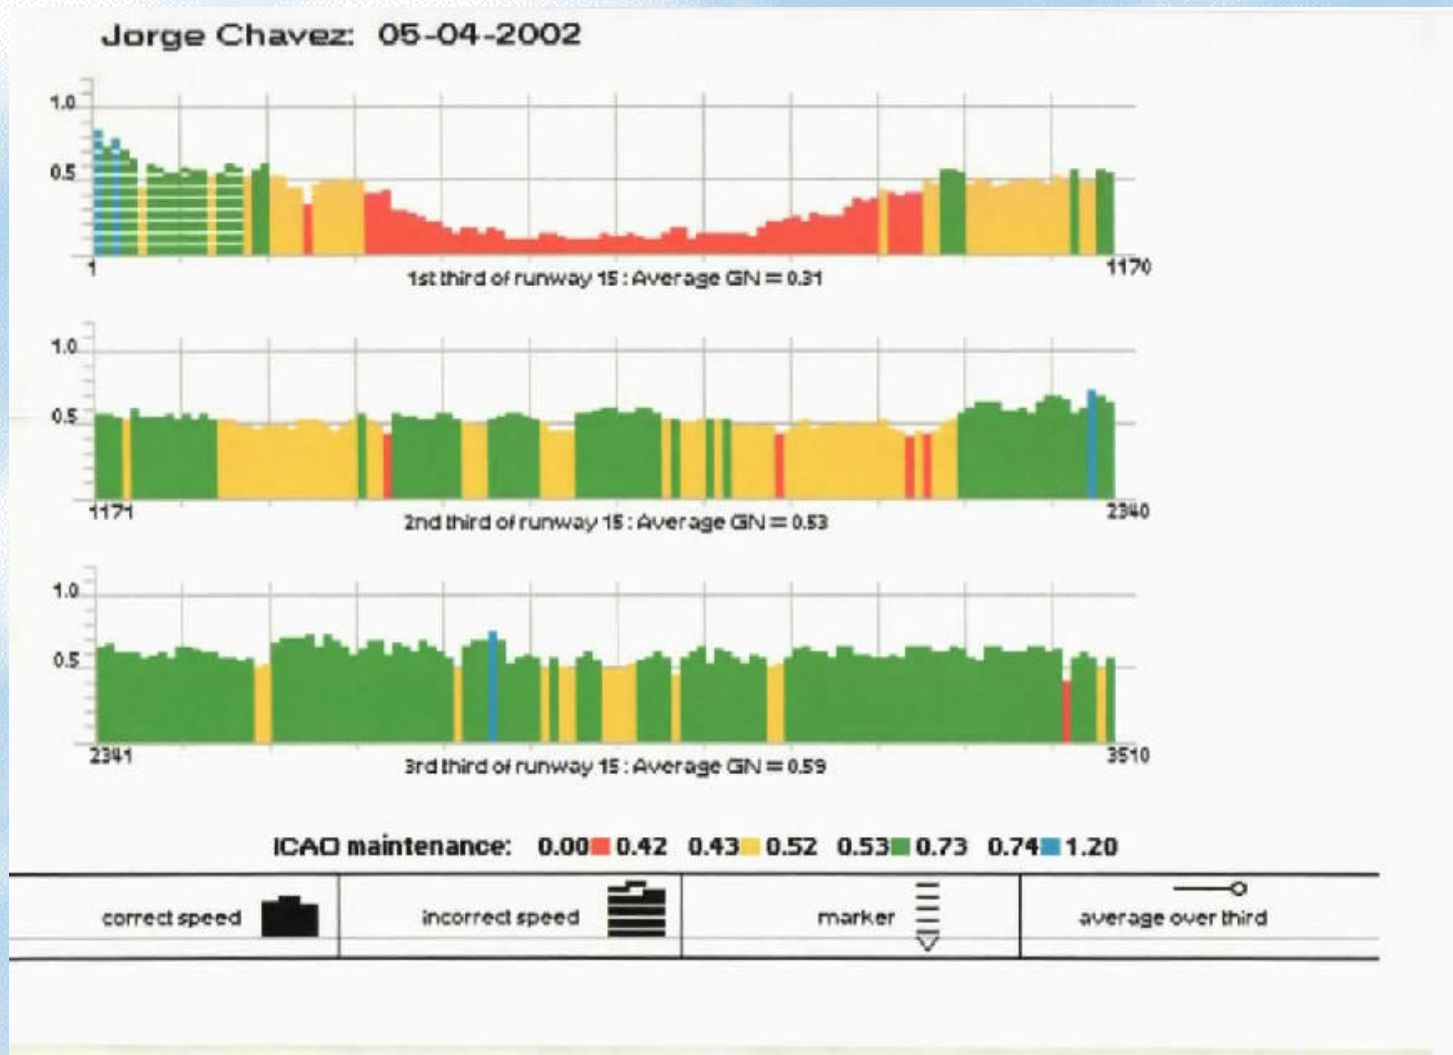
# Grafico - Reporte del Grip Tester GT 271

Jorge Chavez		Runway Averages			Runway 15 /33	
← 15				33		
Direction of survey		0.40	0.66	0.65	0.57	L
		0.35	0.60	0.62	0.52	
		0.30	0.53	0.60	0.48	R
→						
Date / time	05-04-2002 / 04:29					
Start end of runway	Runway 33					
Side	Right					
Distance from c/l	3 m.					
Length between t/hs	3510 m.					
Target test speed	65 km/h					
Actual test speed	65 km/h					
Self-wetting film	1.00 mm					
Surface condition	Dry					
Weather	Clear					
Ambient / surface	19 C / 16 C					
Operator	IT					
GripTester	GT271					
Measuring tyre	A-series					
Remarks
