Novena Reunión del Subgrupo de Meteorología Aeronáutica del GREPECAS
(AERMETSG/9)

AERMETSG/9 - NI/03

Demasiados Accidentes con el mismo patrón

Análisis del accidente de un A 340-313 de Air France en el aeropuerto de Toronto/Lester B. Pearson el 2 de agosto de 2005

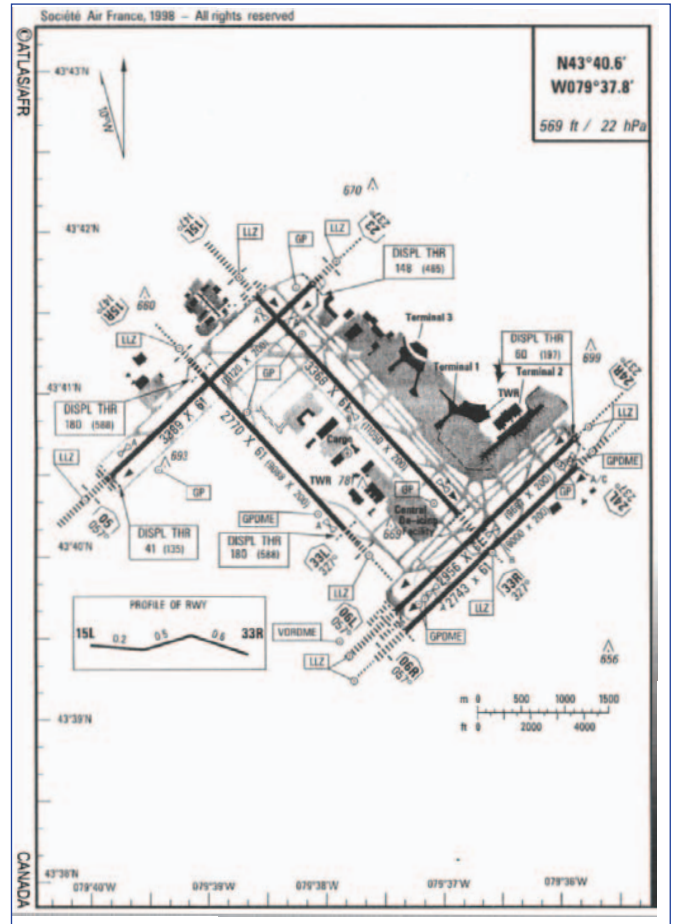
Diagrama del aeropuerto CYZ.

El avión salió por el final de pista a una velocidad aproximada de 86 kts. y se paró en un barranco

El avión contactó con la pista 24L (LDA 9000 Ft) a 3800 Ft pasado el umbral. Los spoilers se desplegaron automáticamente, los dos pilotos aplicaron inmediatamente frenada manual y se intentó alinear el avión con el centro de la pista. La reversa en IDLE se seleccionó 12.8 segundos después de la toma de contacto y el máximo empuje se seleccionó 16.4 segundos después de la toma de contacto. Los call out's standard para indicar el despliegue de los spoilers y de la reversa no se hicieron por parte del Pilot Monitoring. El avión salió por el final de pista a una velocidad aproximada de 86 kts. y se paró en un barranco.
