# Grupo #7 –Caso 4

**CASO DE ESTUDIO: ENFOQUE EN RESA**

# Caso de estudio: enfoque en RESA

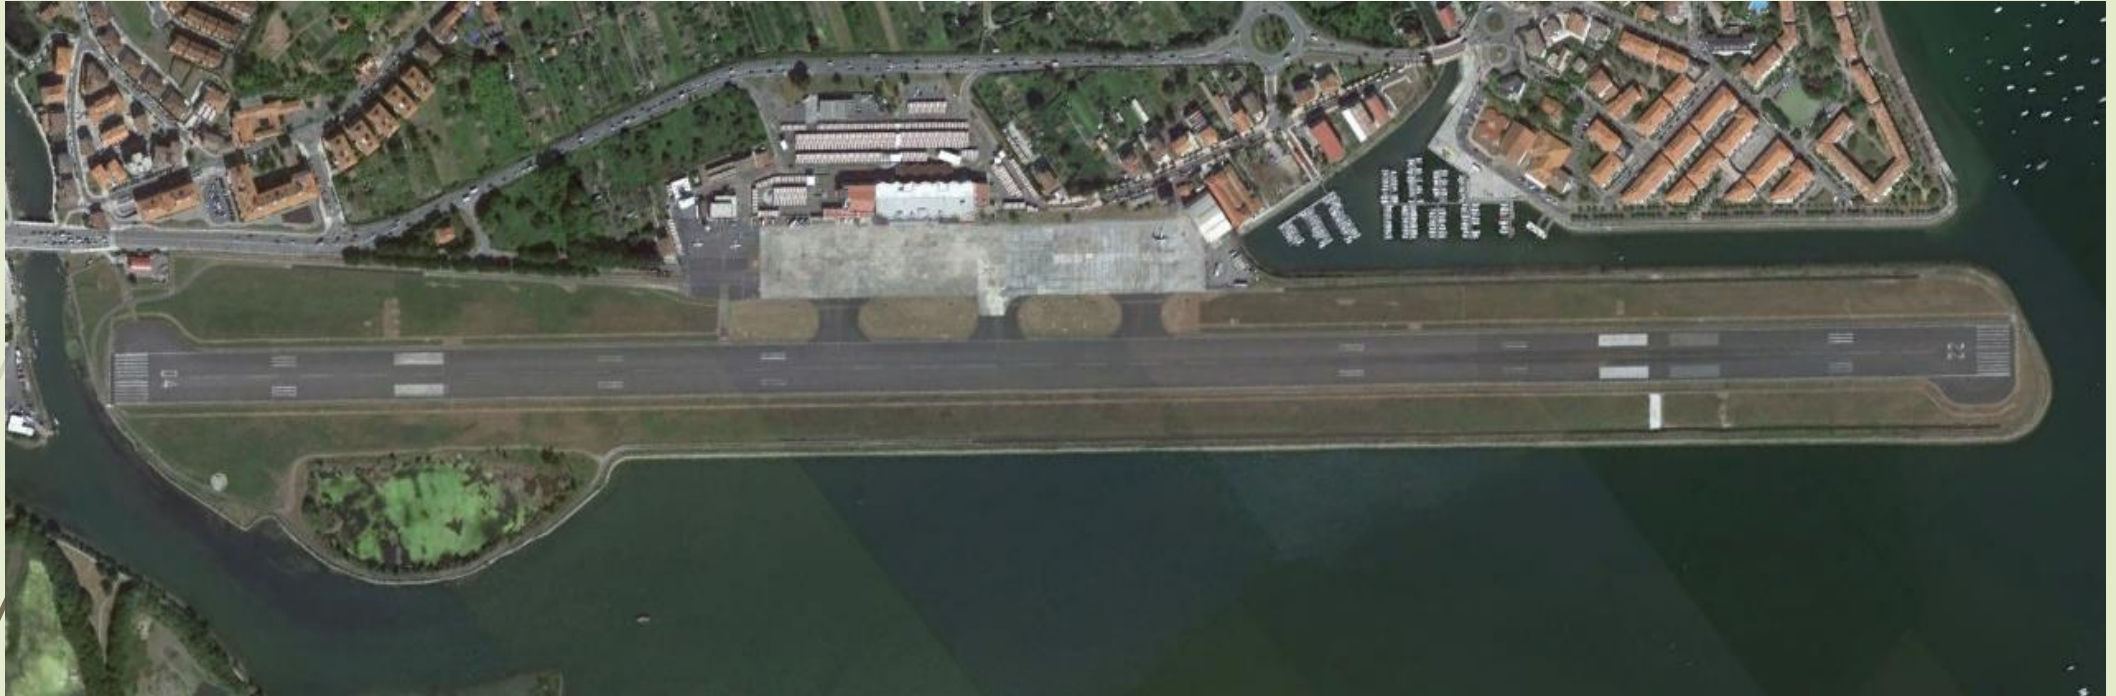
# CARACTERISTICAS DEL AEROPUERTO

RWY	TORA	TODA	ASDA	LDA
04	1754	1754	1754	1754
22	1754	1754	1754	1754
