# **EFFECTOS DEL CAMBIO CLIMÁTICO EN LA INFRAESTRUCTURA AEROPORTUARIA Y PROMOVER RESILIENCIA A EVENTOS CLIMATOLÓGICOS EXTREMOS**

## **ENGELAMIENTO**

## Vuelo regional hacia un aeropuerto congestionado

# CASO 01 - American Eagle flight 4184

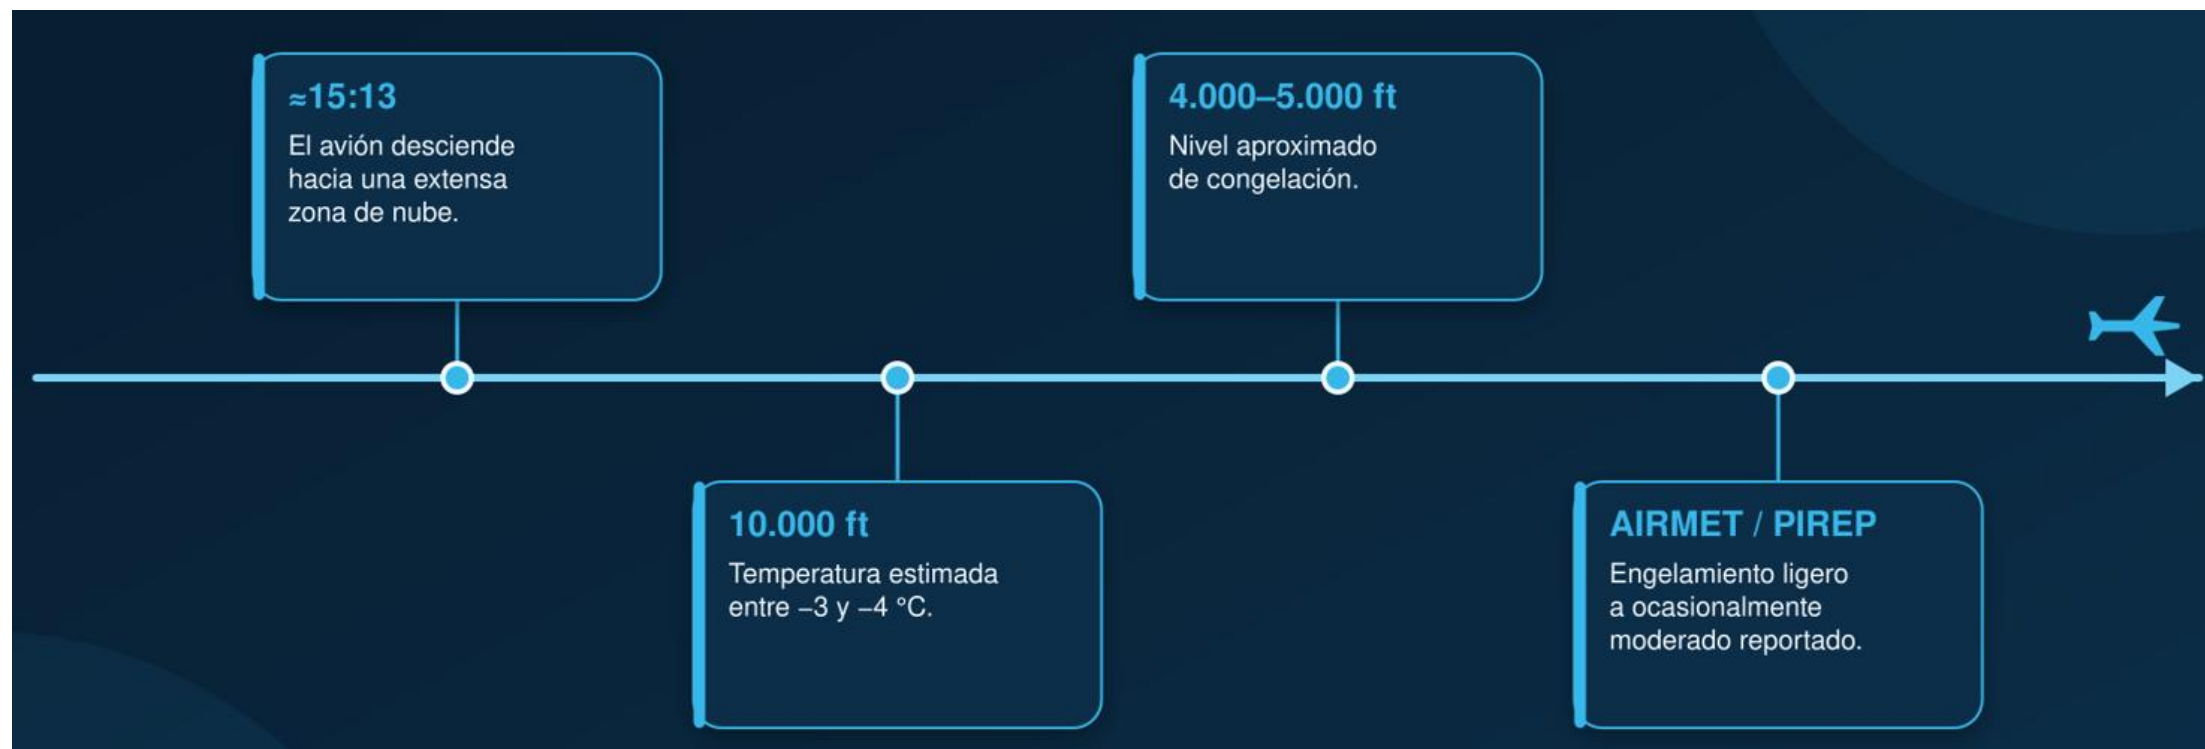
## 2 APARECE AMENAZA

Qué riesgo están evaluando?

nubes + Temp < 0 °C + Demora del vuelo = EXPOSICIÓN

| Hora local | Evento importante | Lectura operacional para el taller |
|---|---|---|
| <b>≈15:13</b> | Comienza descenso desde FL160 hacia 10.000 ft. En la zona existían reportes de pilotos indicando condiciones de engelamiento. | Primer punto de decisión: ¿qué información debería llegar a operaciones/despacho/tripulación? |

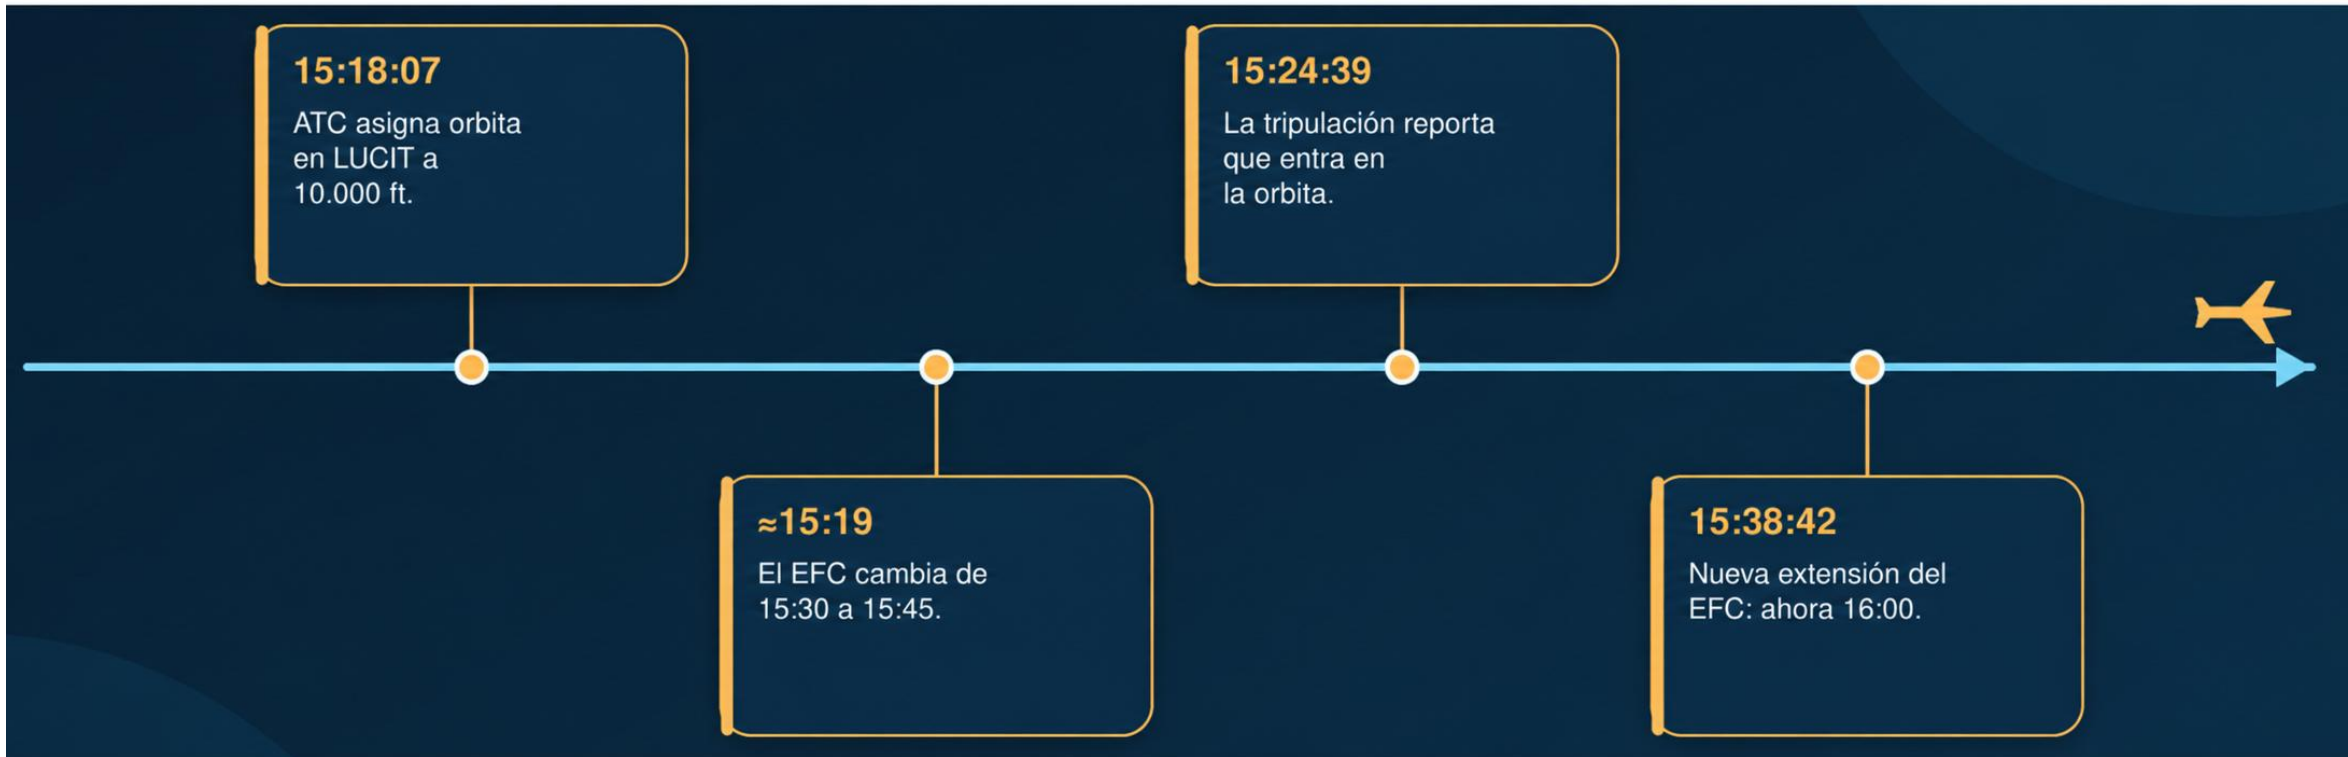
## VUELO ENTRA EN ESPERA

El riesgo no solamente depende de la  
Intensidad del fenómeno.

También depende de cuanto tiempo  
permanezca expuesto

| Hora local | Evento importante | Lectura operacional para el taller |
|---|---|---|
| <b>Después de 15:13</b> | ATC instruye a la aeronave a mantenerse en espera a 10.000 ft debido a demoras hacia Chicago. | Aumenta el tiempo de exposición al ambiente de engelamiento. |

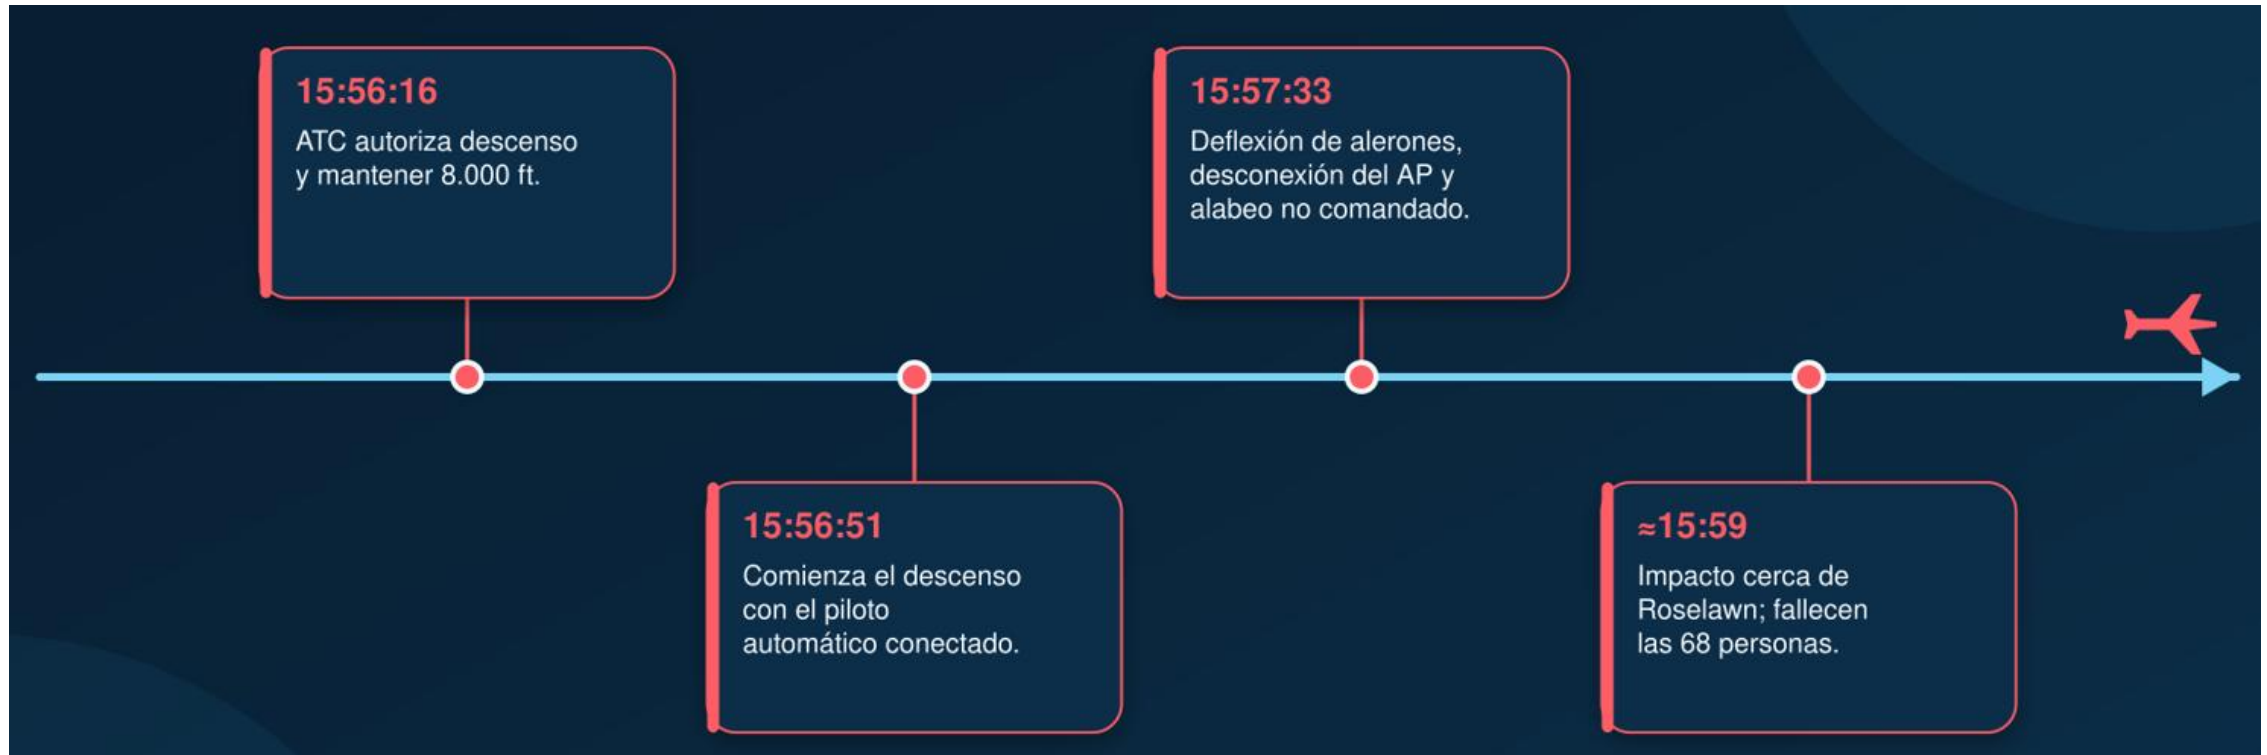
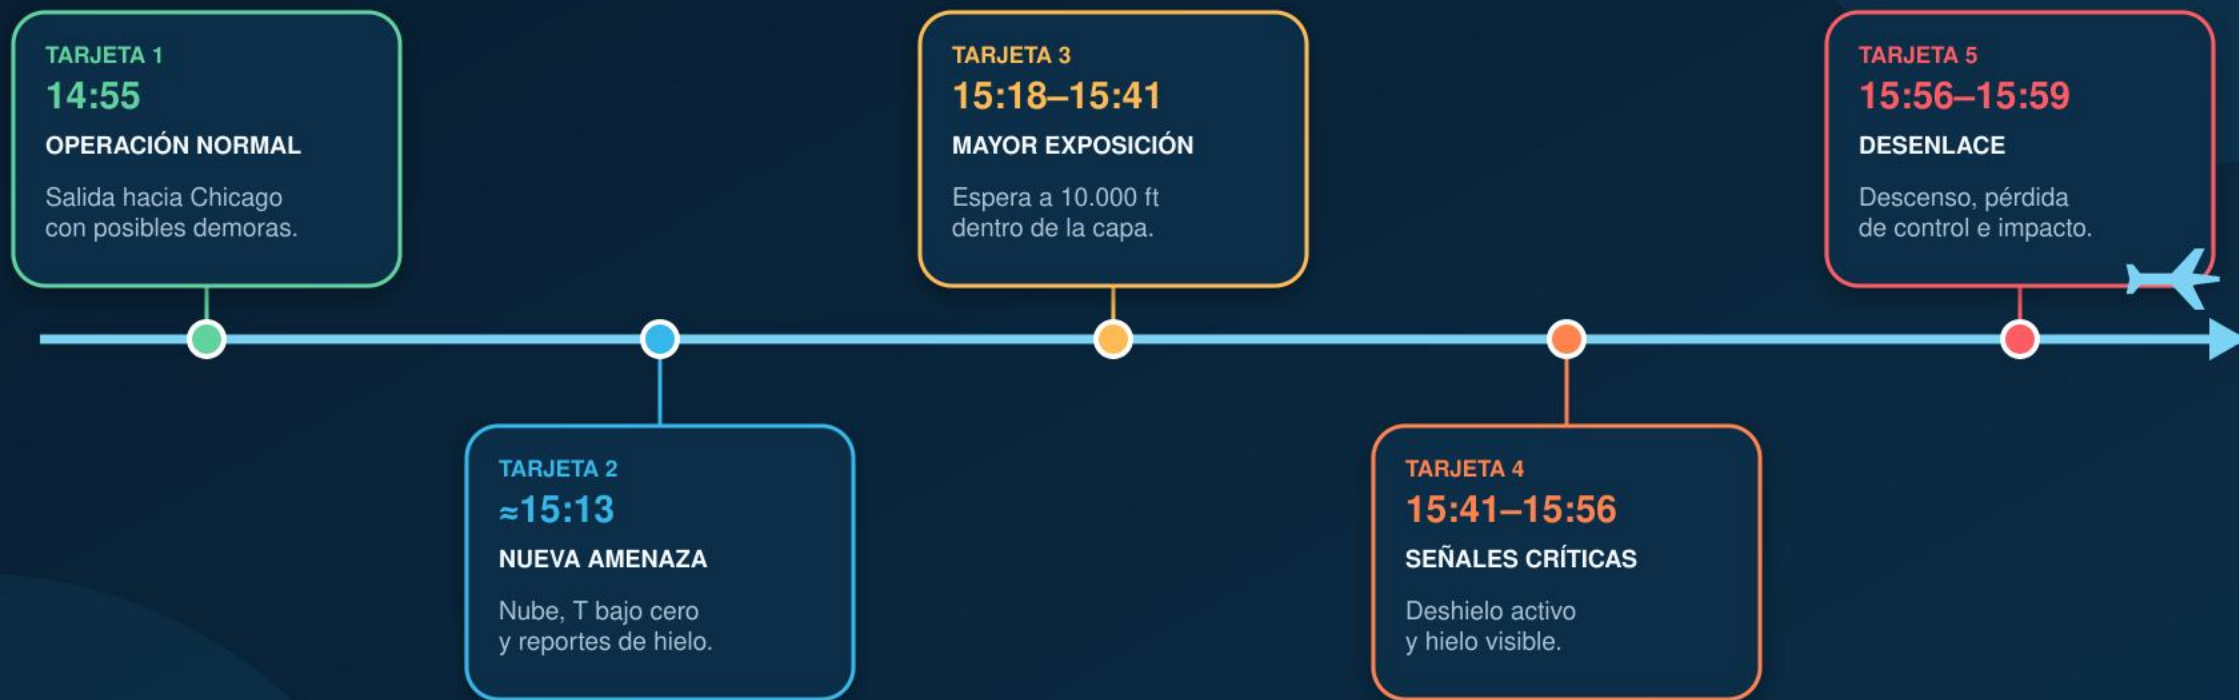
## DESENLAACE FINAL

En cada tarjeta: recibir información → evaluar riesgo → decidir → comunicar

| Hora local | Evento importante | Lectura operacional para el taller |
|---|---|---|
| <b>15:57:33</b> | Descendiendo por aproximadamente 9.130 ft, comienza una deflexión no comandada de los alerones. El piloto automático se desconecta y la aeronave inicia un fuerte alabeo a la derecha. | La amenaza deja de ser preventiva y pasa a una emergencia de control de vuelo. |
| <b>≈15:59</b> | Impacta contra el terreno cerca de Roselawn. Fallecen las 68 personas a bordo. | Consecuencia final. |

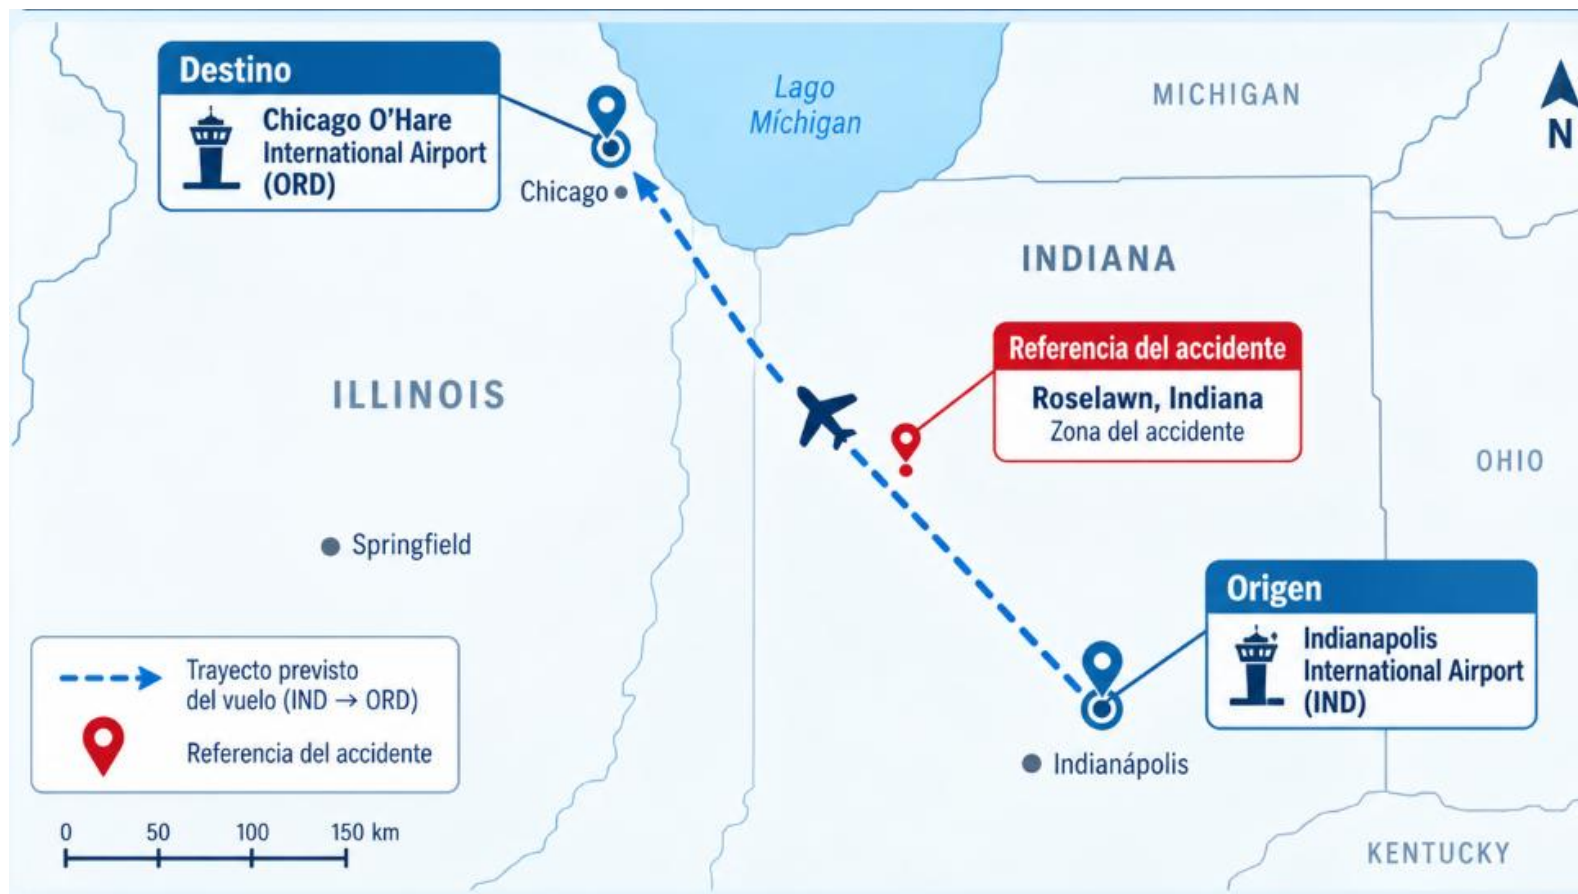
# ruta de vuelo

**290 KM (180 MILLAS)**

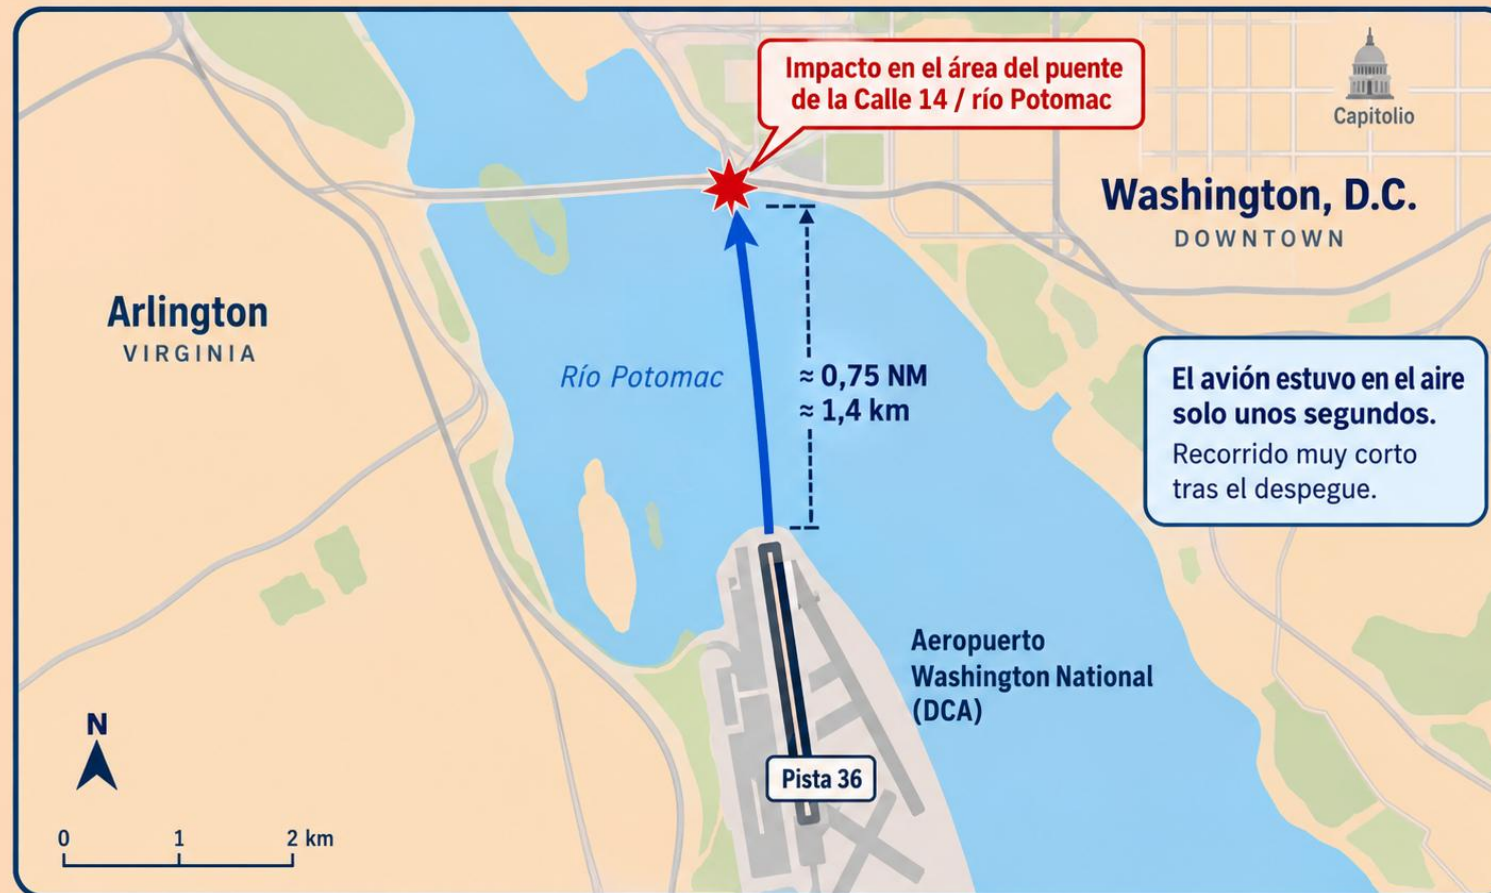
## AIR FLORIDA 90 — UBICACIÓN Y RECORRIDO INICIAL

Washington National Airport — 13 de enero de 1982

El avión despegó, pero recorrió una distancia muy corta antes de impactar.

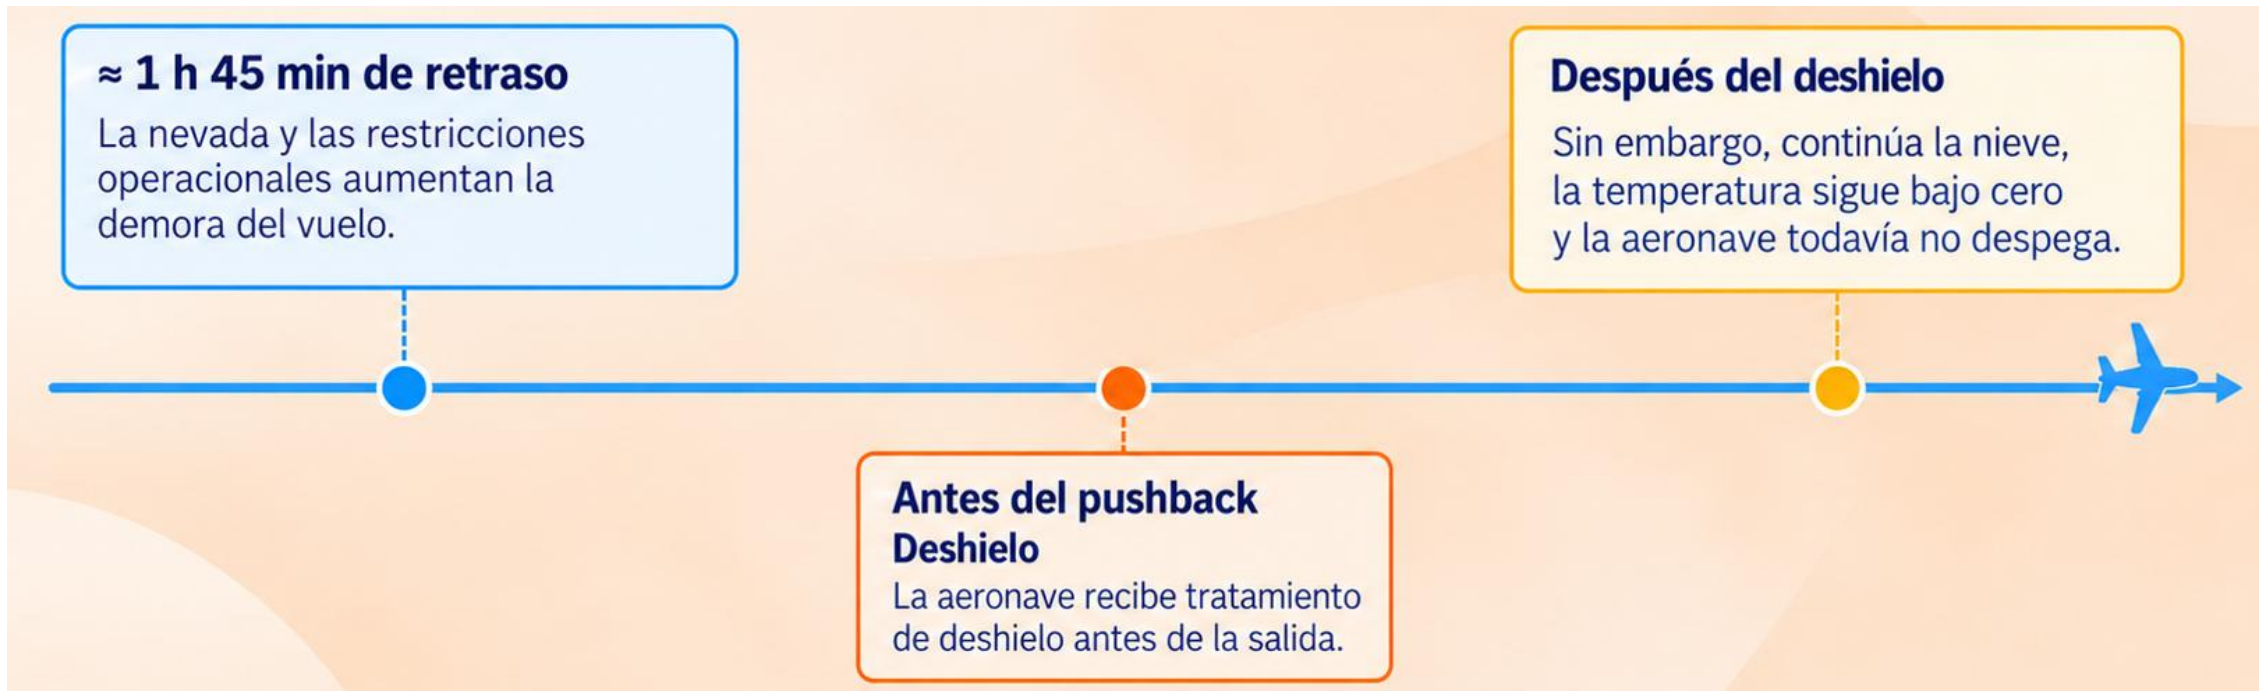
## 2 RETRASO + DESHIELO

Continúa el riesgo?

Deshielo ≠ Protección indefinida

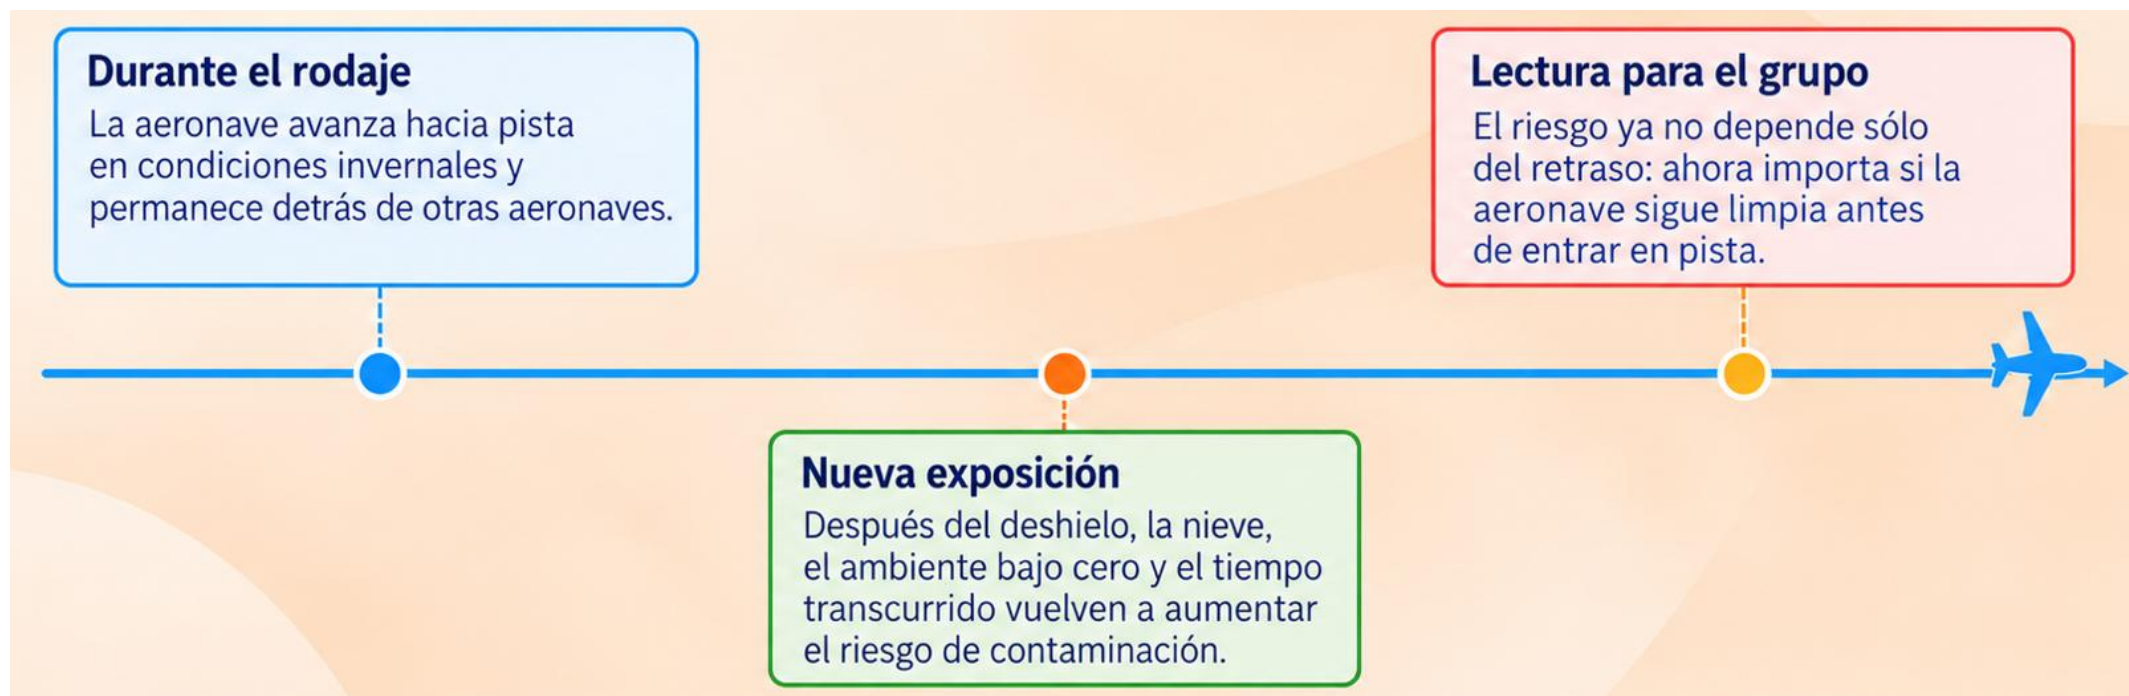
# RODAJE Y NUEVA EXPOSICIÓN

El riesgo ya no depende exclusivamente del retraso. Depende de si la aeronave sigue limpia antes de entrar a rodaje.

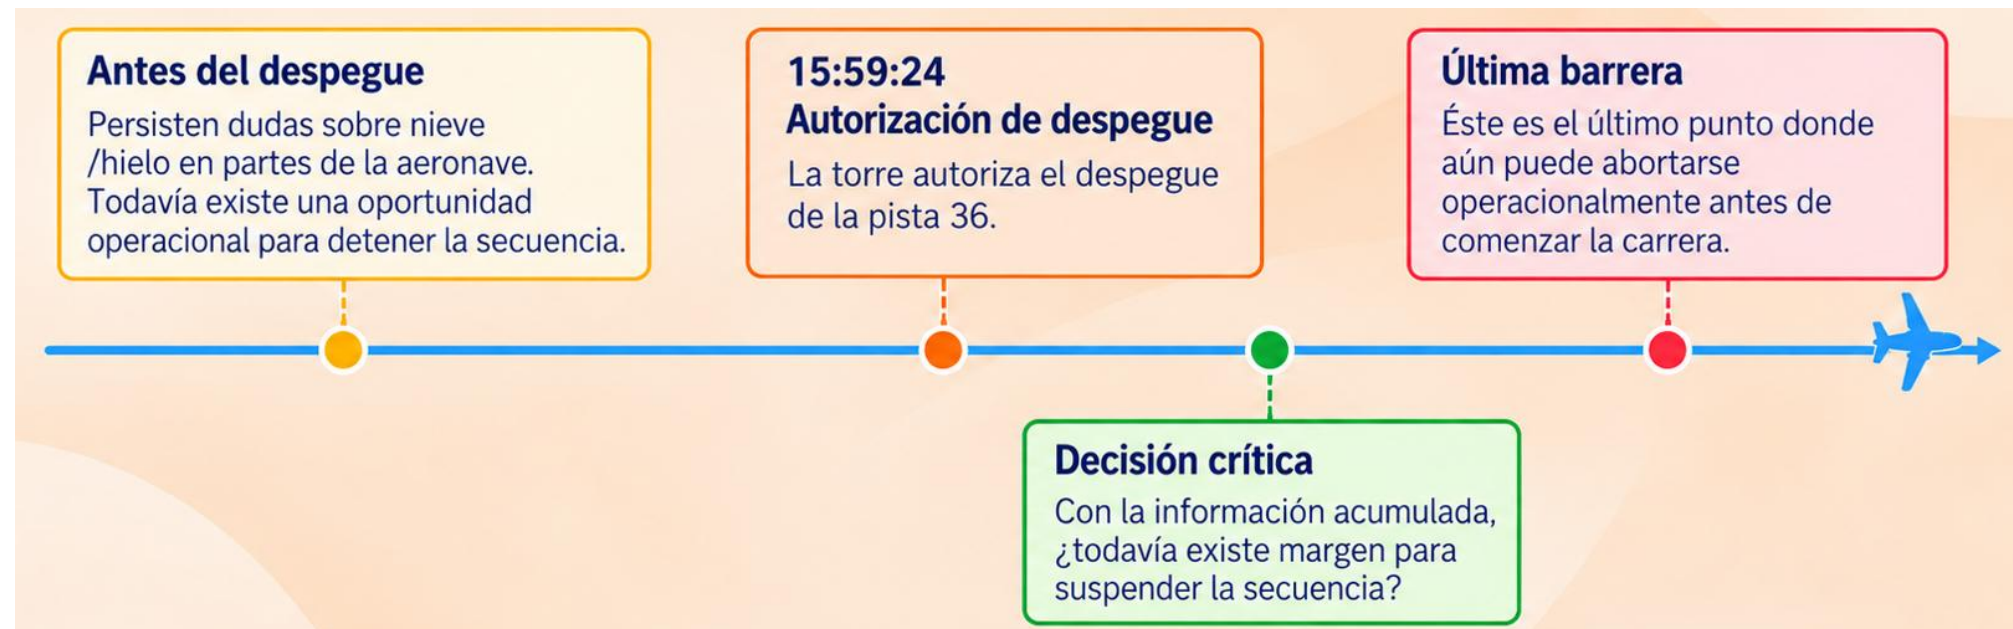
# ÚLTIMA BARRERA

nieve + Temp < 0 °C + retraso + Deshielo previo + nueva exposición + Rodaje muy prolongado
