ORGANIZACIÓN DE AVIACIÓN CIVIL INTERNACIONAL

INFORME FINAL

**NOVENA REUNIÓN/TALLER DEL GRUPO DE TRABAJO DE
ESCRUTINIO**

Guayaquil, Ecuador, 8 al 12 de marzo de 2010

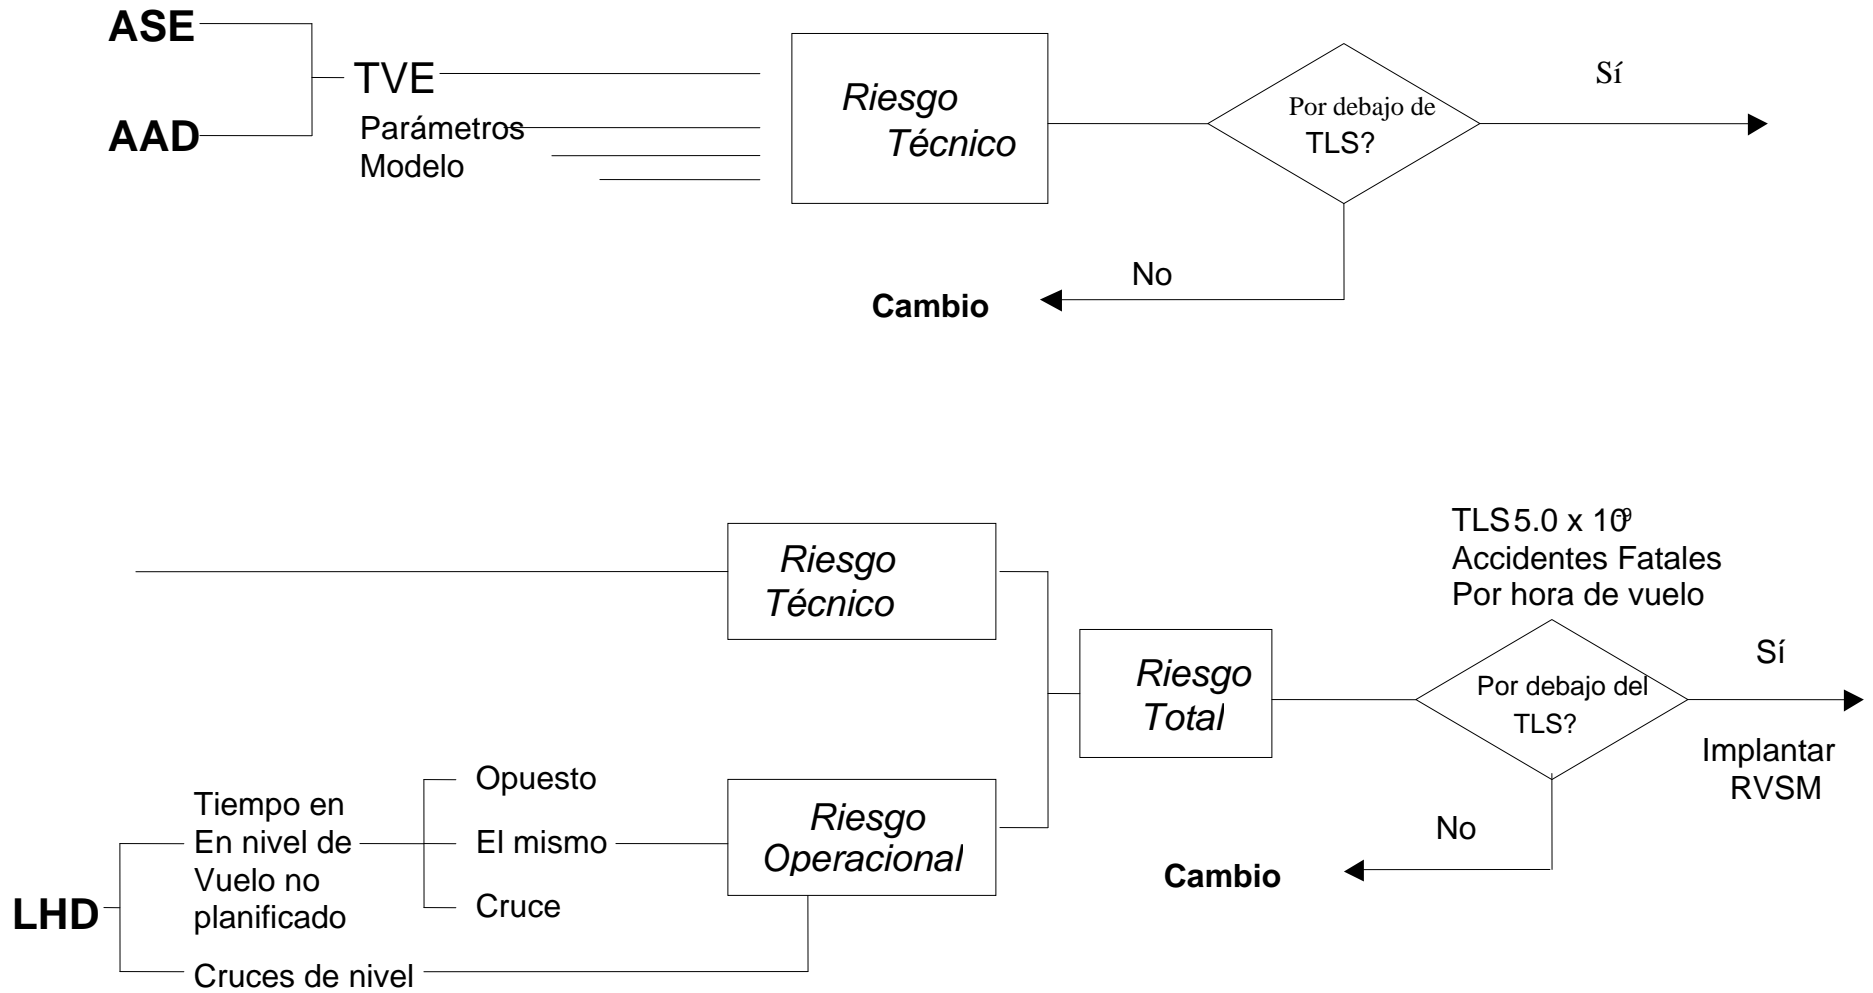
Flujo de datos RVSM y proceso de toma de decisiones, con énfasis en las actividades de escrutinio
