Enquête initiale sur l'incendie

Emmanuel DELBARRE (ret.)
Enquêteur BEA

AIR FRANCE
AIRBUS A340-313 F-GLZQ

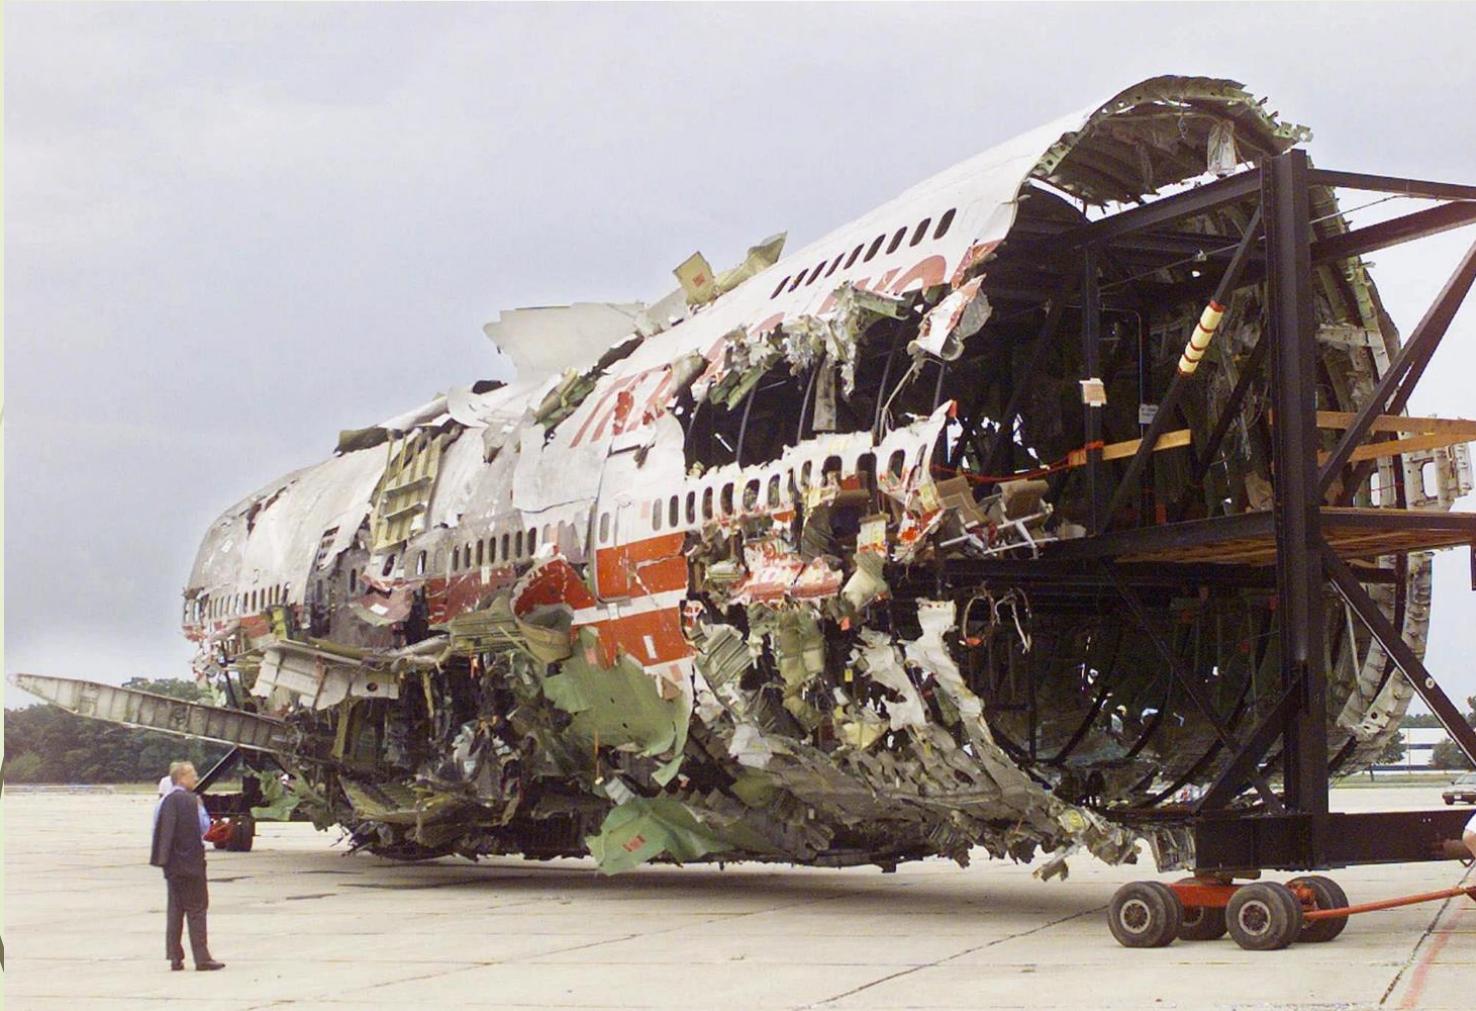
Reconstruction TWA

6 **Reconstruire le secteur avion** où l'on soupçonne que l'explosion ou l'incendie en vol se sont produits.

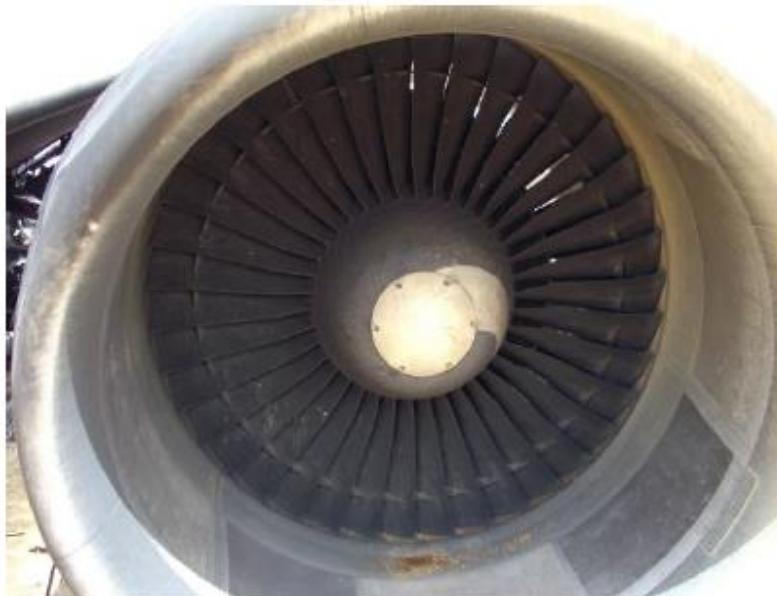
Engine 1 (LH)

Engine 1 did not show evidences of foreign objects ingestion.
Engine 2 fan blades condition was consistent with foreign object ingestion.

Visible parts of both engines core did not present any trace of engine fire.

Conclusion rapport : Aucune trace d'incendie n'a été constatée ni sur la piste, ni entre celle-ci et le lieu du crash. L'incendie s'est déclaré à l'arrêt de l'appareil. Le foyer principal se situait entre le moteur droit et l'emplanture de l'aile droite. Les parties visibles des deux moteurs ne présentaient aucune trace d'incendie.

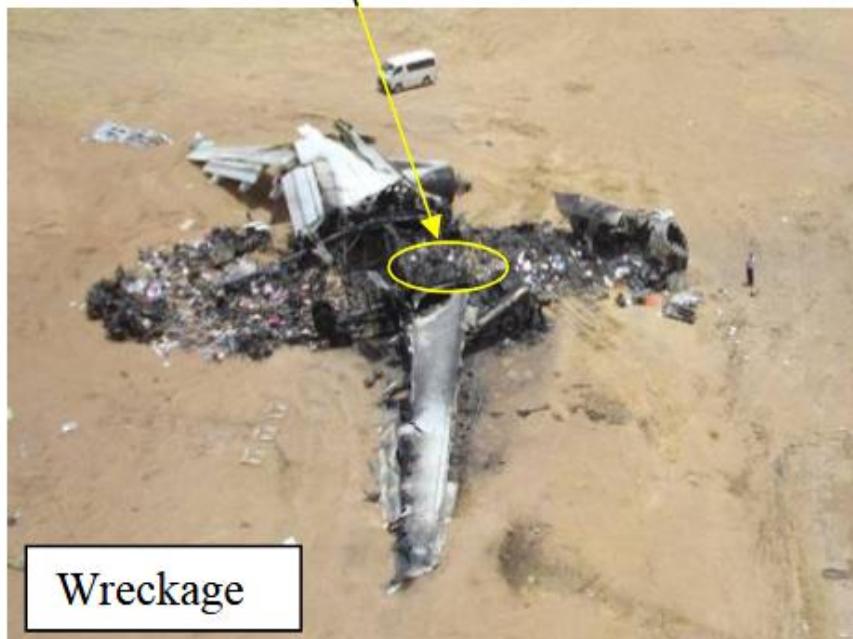
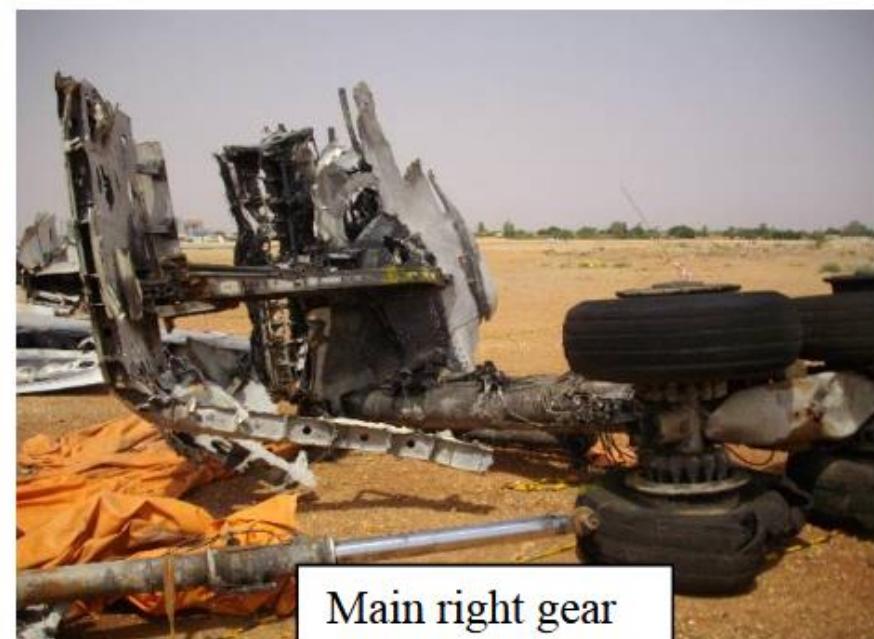
- The bottom and top skins of the wing box structure fractured at the main right gear attachment area. This assembly rotated forward and down, with the top of the assembly (top of landing gear) in contact with the ground.
- The main fire area was between the right engine and the right wing root.

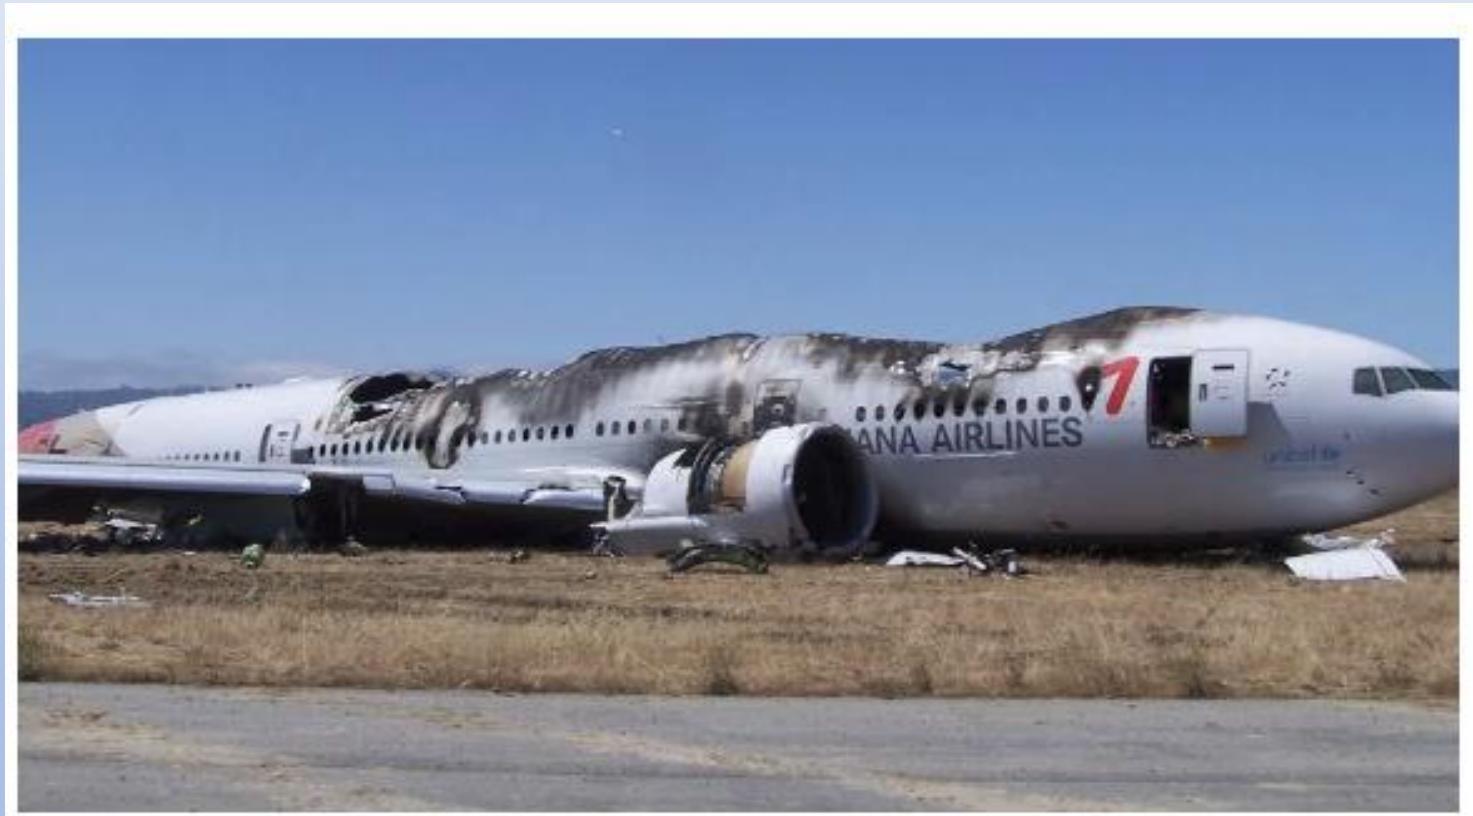
Cas Asiana Airlines San Francisco (vu hier en animation 3D)

Un incendie s'est déclaré pendant l'accident et a détruit des parties de l'avion avant d'être maîtrisé par les pompiers. Des portions de la structure du fuselage, au-dessus de la ceinture de hublots, ont été brûlées depuis le point de fuselage (BS) 358 environ jusqu'au BS 1434 environ. L'intérieur de la cabine, au-dessus du plancher passagers, depuis la porte du cockpit environ jusqu'au BS 1434 environ, a été partiellement ravagé par les flammes.

La figure ci-après montre les dégâts causés par l'incendie à l'avion.

L'examen du site de l'accident et des réservoirs de carburant de l'avion n'a révélé aucune trace d'incendie post-impact impliquant du carburant. Comme indiqué précédemment, le réservoir d'huile du moteur droit était percé et partiellement fondu ; les traces de dommages thermiques autour du réservoir d'huile étaient compatibles avec un incendie alimenté par l'huile. Le fuselage, à l'endroit où le moteur droit s'est immobilisé (BS 825 à 867), présentait d'importants dommages thermiques, mais aucune perforation autre que des trous de rivets et de petites fissures. Les revêtements extérieurs de la porte 2R ont été entièrement brûlés, mais le feu n'a pas pénétré l'isolation interne ni les mécanismes dans la cabine. Cependant, sous le plancher de la cabine, dans la soute, des conduits, une isolation thermo-acoustique et des poutres de plancher composites fortement brûlées ont été trouvées entre les points BS 755,5 et 888, derrière le revêtement du compartiment cargo. Le trajet du feu a été retracé à partir de cette zone, en remontant le conduit de ventilation du système de contrôle environnemental entre les points BS 825 et 846, puis dans la zone supérieure.

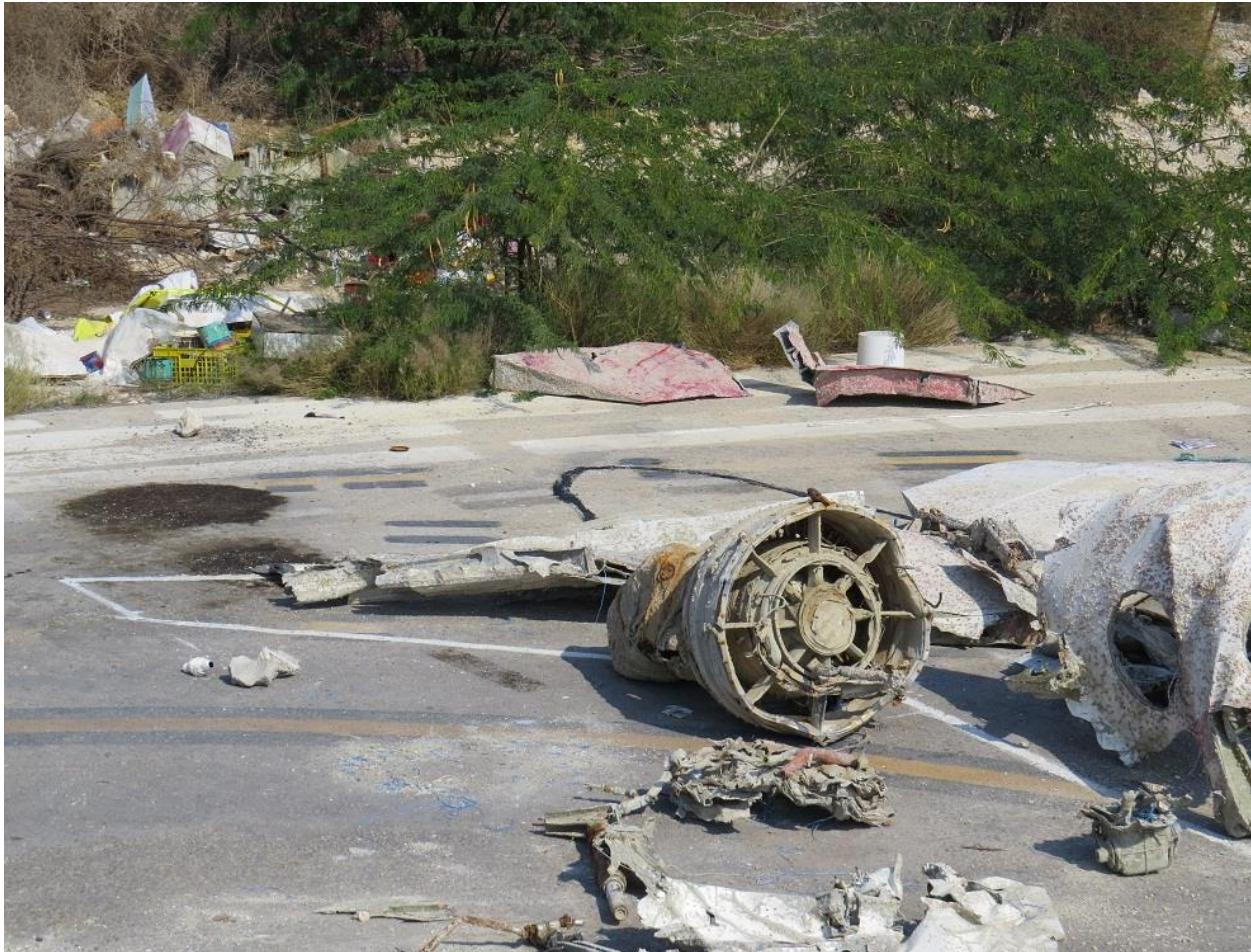
Élaboration au sol de la silhouette de l'avion à l'échelle

Placement des pièces dès identification et examen

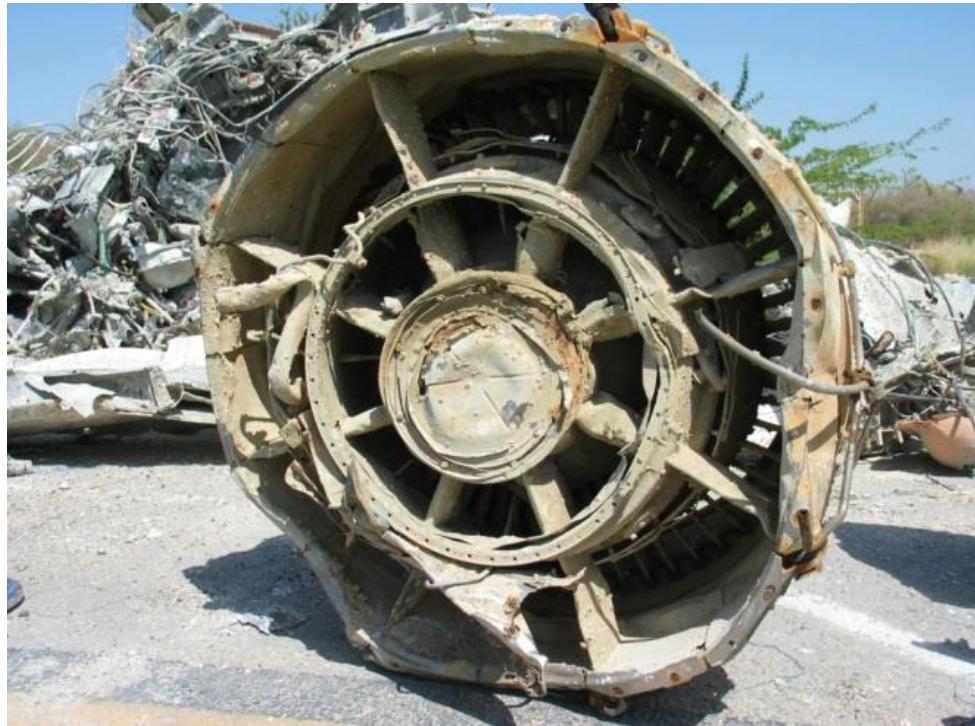
Impact evidence on the lower right hand side of the right engine

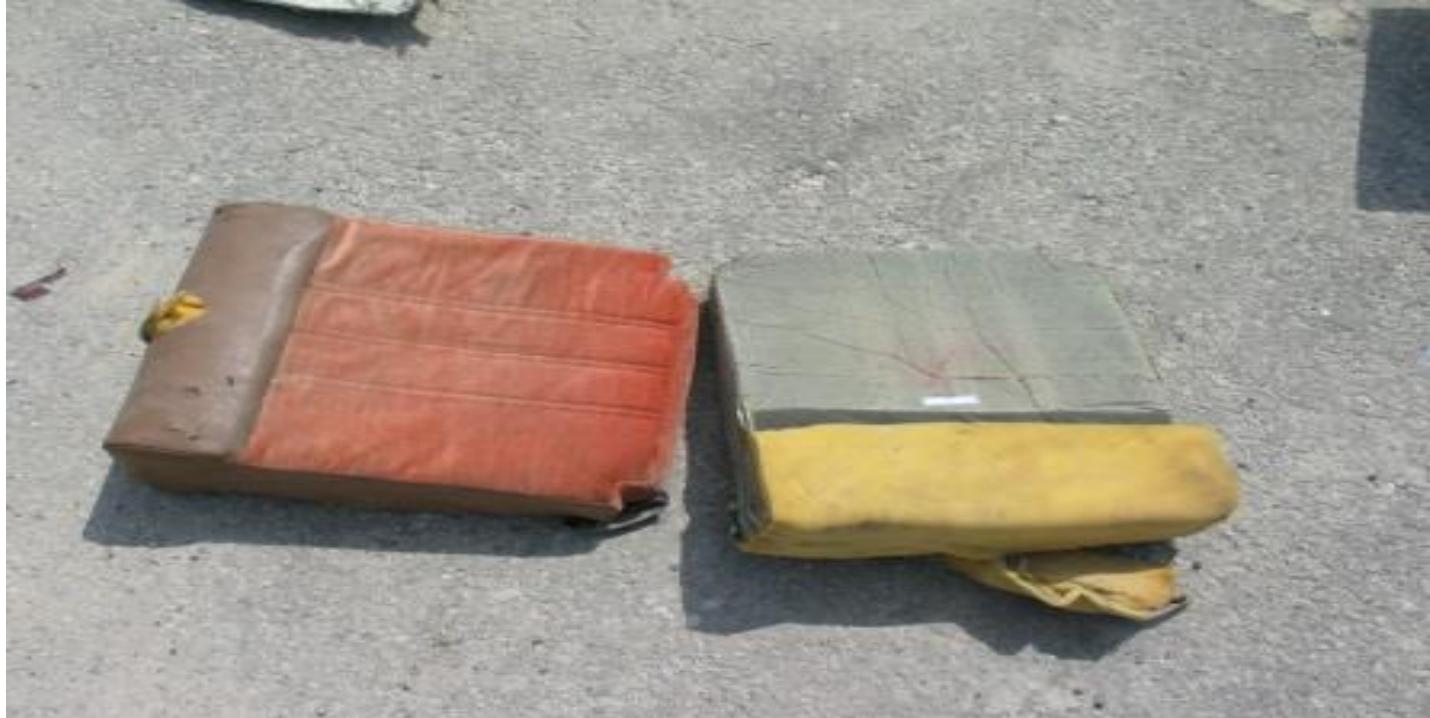
The examination of the seats cushion does not show any trace of smoke, fire, deposit or penetration of high speed pieces. There is no sign of internal explosion.

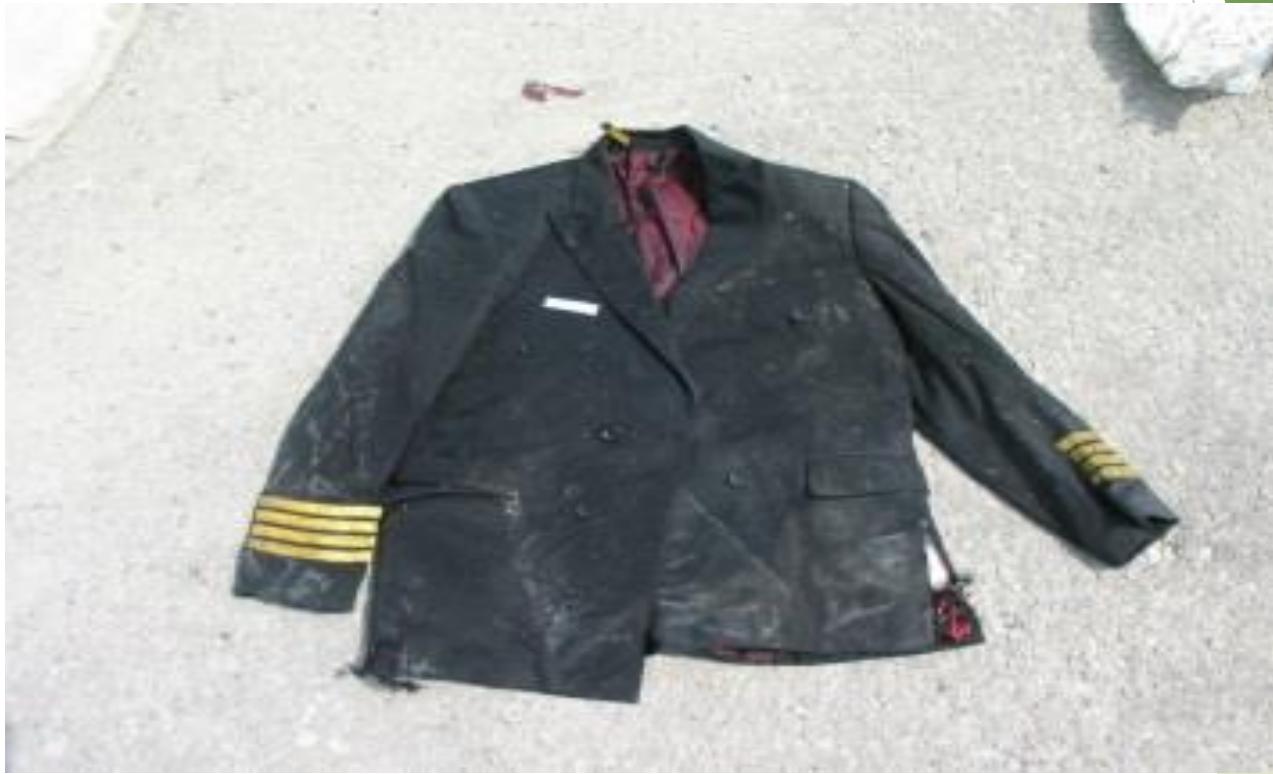
The examination of two jackets does not show any anomaly. There is no sign of soot, fire or damage due to high speed objects penetration.

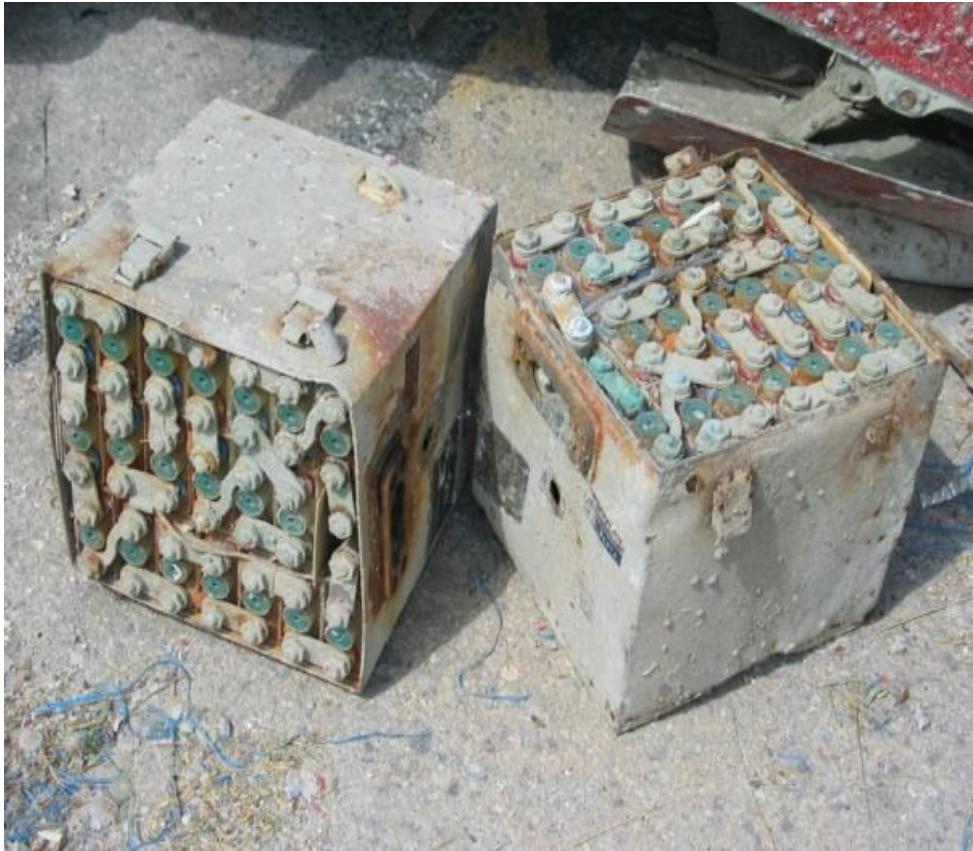
The two sets of NiCad batteries are in good status. There is no sign of electric arc, short circuit, over-temperature. No anomaly found.

- Epave complète, pas de rupture en vol.
- Configuration volets et trains rentrés.
- Les deux moteurs étaient en fonctionnement nominal
- Pas d'indication de feu, ni d'explosion (interne ou externe) .
- Pas de trace de court-circuit ou de surchauffe électrique (batteries etc)
- Pas d'indication de FOD
