Organización de Aviación Civil Internacional
GRUPO REGIONAL DE PLANIFICACIÓN Y EJECUCIÓN CAR/SAM (GREPECAS)
Quinta Reunión del Subgrupo del GREPECAS de Aeródromos y Ayudas Terrestres / Planificación Operacional de los Aeródromos (AGA/AOP/SG/5)
Montevideo, Uruguay, 20 al 24 de noviembre de 2006

**Revisión de las Actividades de los Grupos de Tarea
5.1 Informe del Grupo de Tarea de Franjas de Pista y Áreas de Seguridad de Extremo de Pista**

**PROPUESTA PARA RECTIFICAR LAS DEFICIENCIAS REPORTADAS
FRANJAS DE PISTA Y ÁREAS DE SEGURIDAD DE EXTREMO DE PISTA (RESA)**

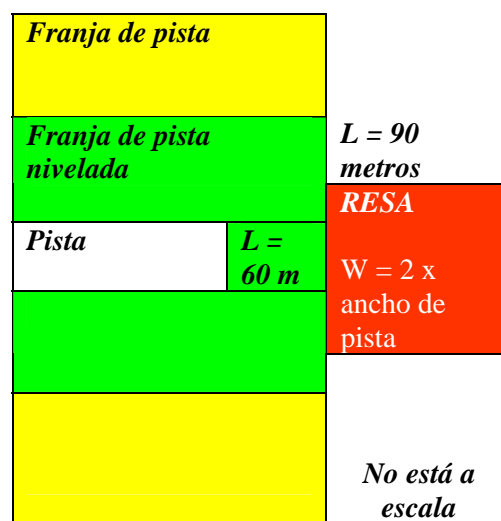
Figura 1 – Esquema de una pista y su franja de pista, la porción nivelada de la franja de pista, y el área de seguridad de extremo de pista (RESA).

Notas: #1 – Los párrafos 3.4 y 3.5, Anexo 14, Volumen I, indican las normas y métodos recomendados en relación a la dimensión y la superficie.

#2 – La longitud de la franja de pista más allá del extremo de pista para pistas código 1 sin instrumentos es 30 metros.

#3 – Las pistas de código 1 y 2 sin instrumentos no tienen que tener RESA.

1.1 La OACI concentra sus esfuerzos por reducir el riesgo de daño a una aeronave que realiza un aterrizaje corto, un aterrizaje largo o se sale de la pista exigiendo áreas de protección preparadas alrededor de la pista. Para lograr esta meta relacionada con la seguridad operacional, el Anexo 14, Volumen I, define las áreas de protección como la franja de pista, la “porción nivelada” de la franja de pista, y el área de seguridad de extremo de pista (RESA). La figura 1 ilustra la relación entre estas áreas de protección de la OACI, las cuales están clasificadas como *normas*.

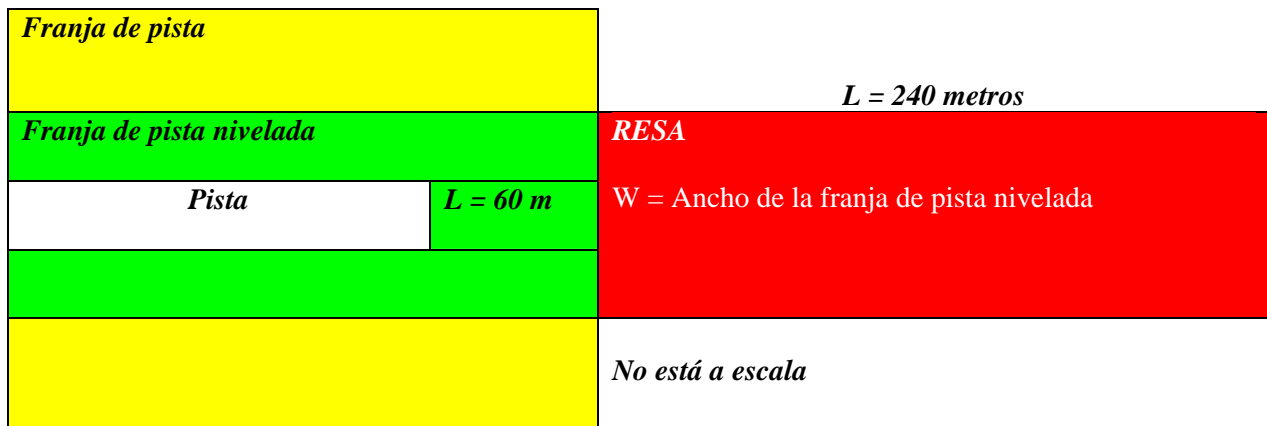
(A) Actuales normas sobre las RESA

(B) Normas propuestas para las RESA

Figura 2 – Comparación entre las dimensiones RESA actuales y propuestas

1.3 En 2005, la Secretaria de la OACI presentó una NE al Grupo de Trabajo sobre Diseño de Aeródromos (ADWG) del Grupo de Expertos sobre Aeródromos, que elevaría los anchos y longitudes *actualmente recomendados* para las RESA a la categoría de *norma* plena. En consecuencia, las RESA que actualmente cumplen sólo con las normas caerían en incumplimiento a

menos que cumplan con las dimensiones *actualmente recomendadas*. La figura 2, que no está a escala, muestra en ROJO los resultados de dicha acción.

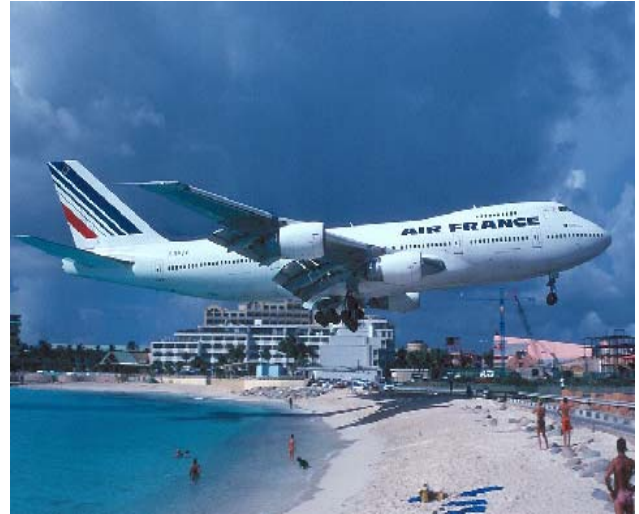
Figura 3 – Vista de la RESA desde la cabina de pilotaje, y vista desde la playa de la aeronave aterrizando en aproximación final al Aeropuerto Internacional de St. Marteen.

1.4 Reconociendo el nivel de incumplimiento con las SARP referidas a las RESA, así como las mayores dificultades que implica la mejora de la seguridad operacional propuesta (ver las figuras 3 y 4), la oficina de la ICAO en Montreal aceptó la posición por la cual los Estados/Territorios Miembros pueden utilizar *medios alternativos* para lograr los beneficios de la RESA en términos de seguridad operacional. Asimismo, la OACI reconoció un método probado para detener los aterrizajes largos, conocido como Sistemas de Detención con Materiales de Ingeniería (EMAS). El EMAS apareció por primera vez en Estados Unidos, y está siendo cada vez más aceptado a nivel mundial (figuras 5 y 6, y NI/08 AGA/AOP/SG/5, *Estado de las instalaciones del Sistema de Detención con Materiales de Ingeniería en Estados Unidos*). Sin embargo, la OACI y el ADWG reconocieron los costos sustanciales asociados a la instalación del EMAS, y están buscando otros medios alternativos de cumplimiento. Otro medio alternativo utilizado por varios Estados

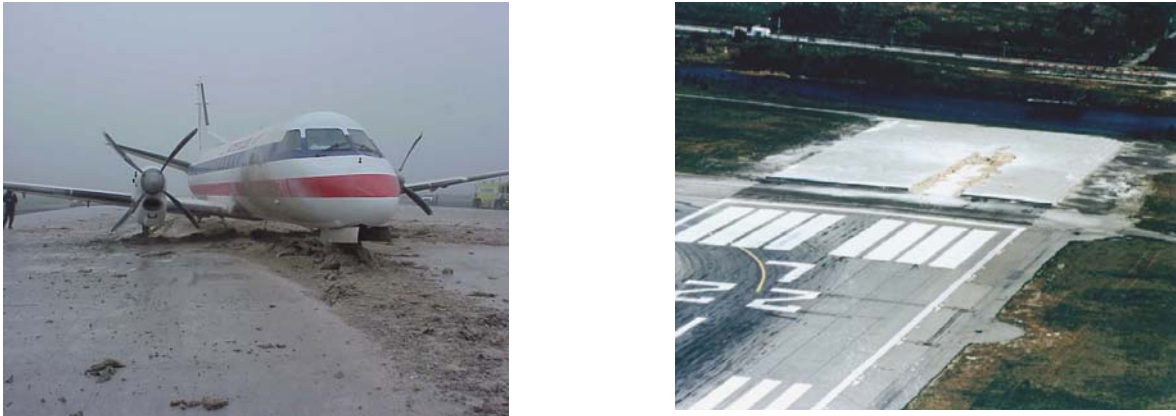
Figura 5 – Fotografías de EMAS colocado al final de la Pista 22L en JFK, tomadas al día siguiente en que un SAAB-340 se detuvo en forma segura luego de un aterrizaje largo en junio de 1999 (observe el área superficial que fue retirada para sacar a la aeronave)

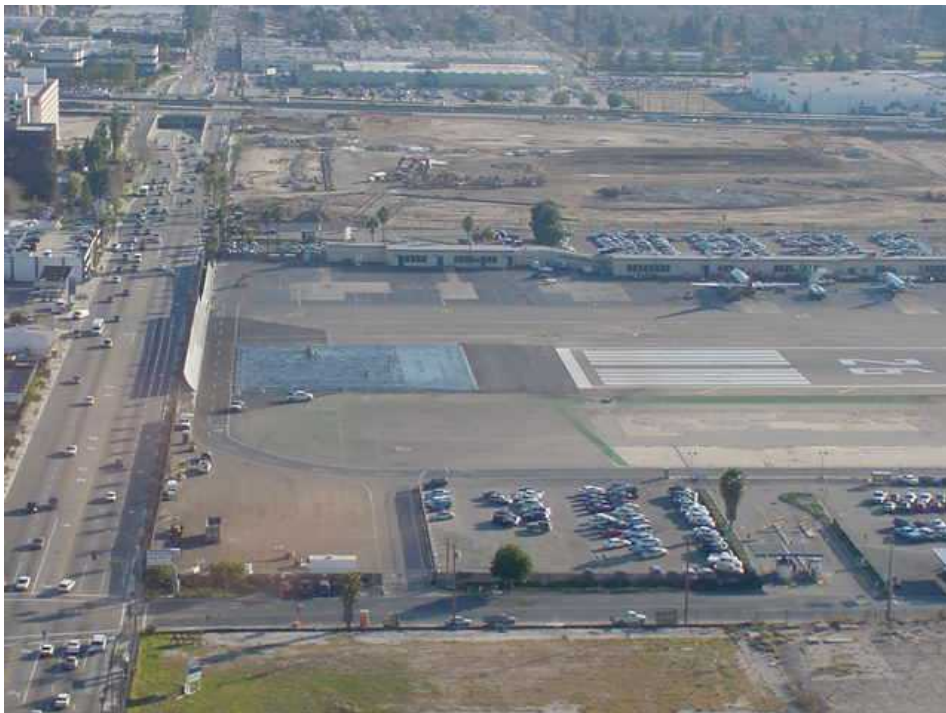
Figura 6 – Foto aérea que muestra (a) la relación entre el Bulevar Hollywood frente a la Pista 26 en el Aeropuerto de Burbank, Burbank, California, y (b) la instalación EMAS que aún no le han colocado las señales en forma de V
