Centros de beneficio

Soledad - Malambo

Antes de la inspección

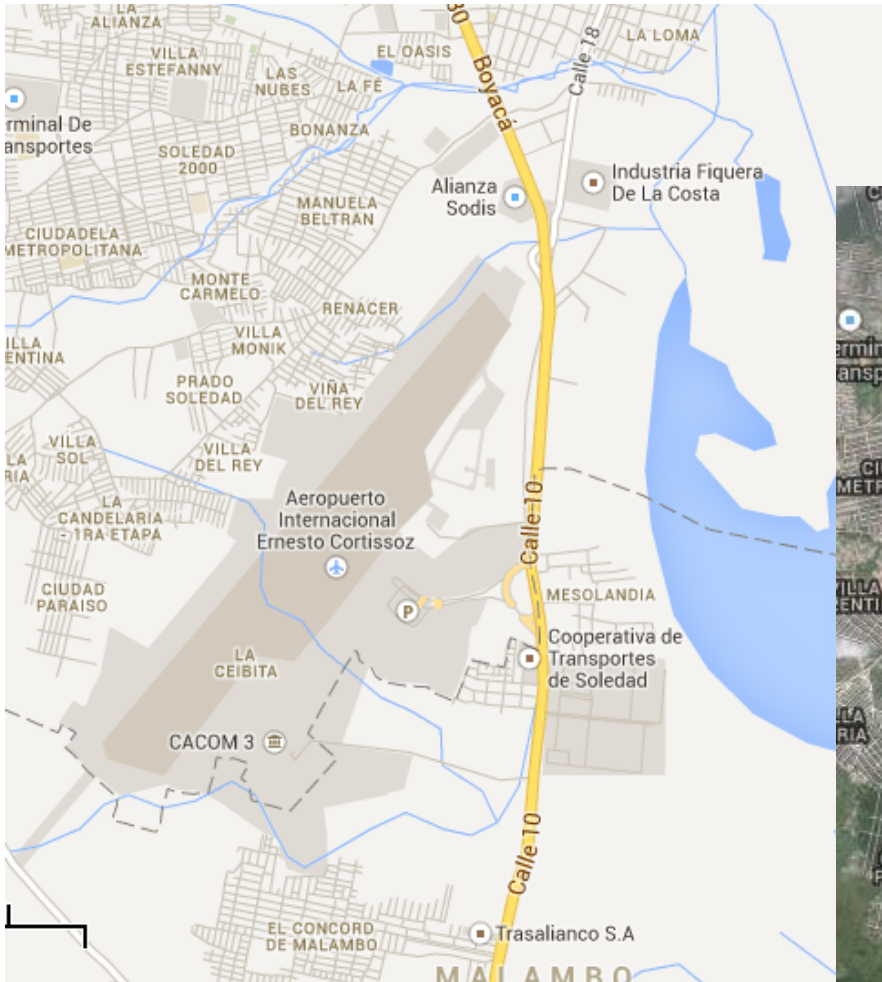
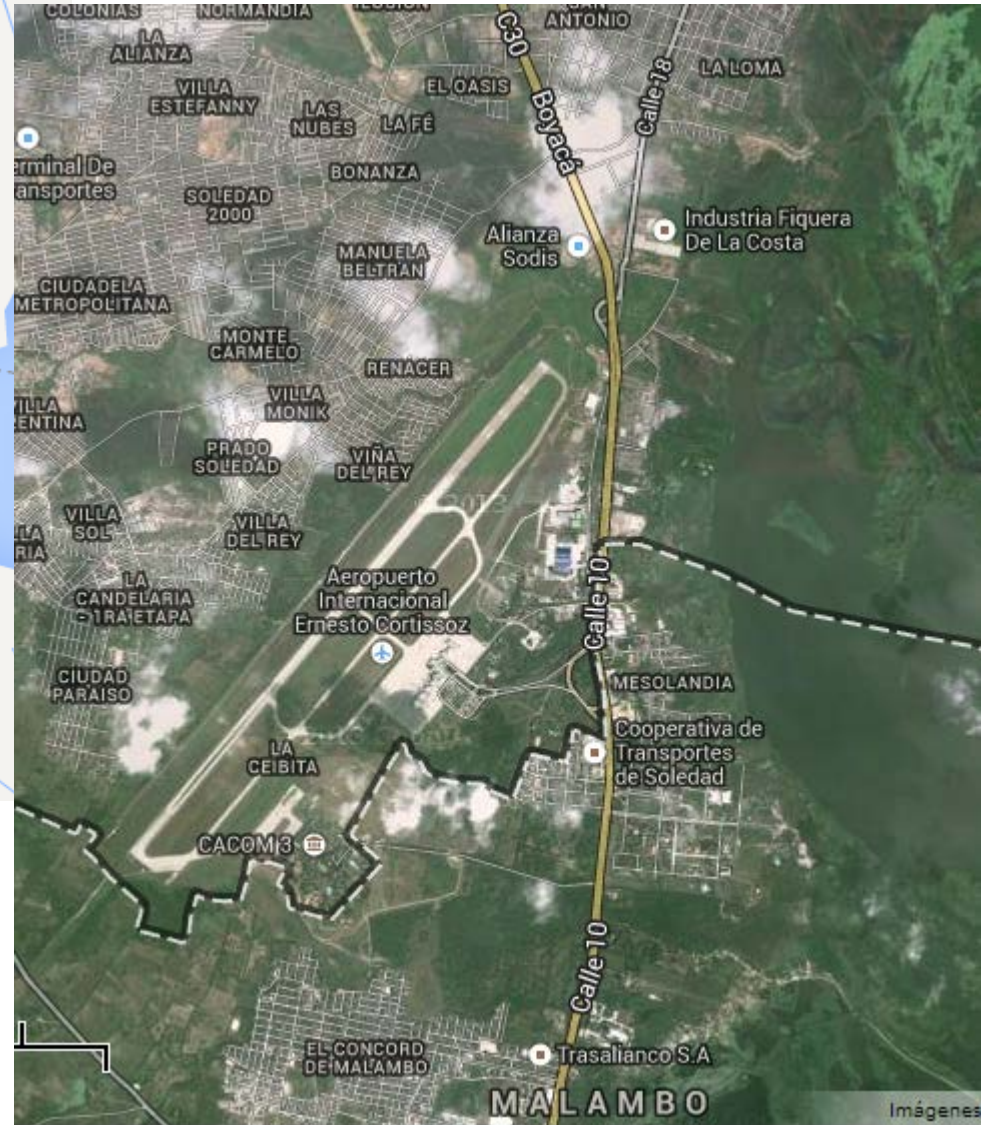
Se evidencia presencia de individuos (gallinazos) en proximidades al oriente de la cabecera 23.

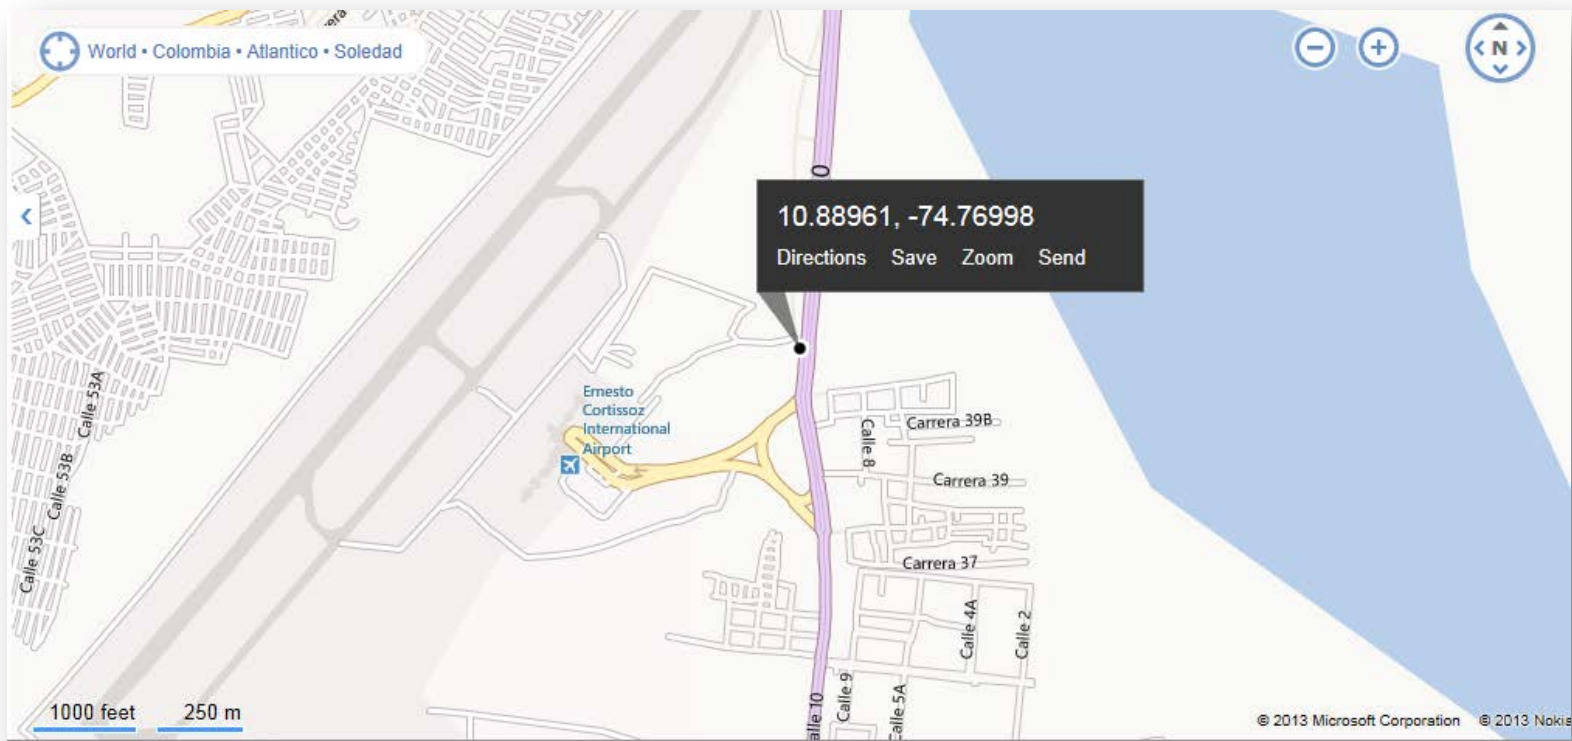
Puro Pollo

- Organolépticos: Olor característico de la factoría de pollo.
- Biológicos: Presencia de aves carroñeras (gallinazo negro) en columnas de aproximadamente 40 individuos remontando desde el suelo en dirección hacia la cabecera 23.

Individuos perchando y bajos vuelos en búsqueda de alimentos en zonas aledañas al río.

No se descarta la presencia de atractivos conducidos por las aguas del río.

- Visuales: No se evidencia acumulación de residuos. Se observa un carro recolector de residuos que indica que cuentan con un servicio de aseo

- Revisión de métodos de dispersión dentro y fuera del aeropuerto (dirección).
- Inventario de centros de beneficio (legales e ilegales)
- Realizar acompañamientos en las visitas de los sitios identificados como atractivos.
- Informar a las autoridades competentes la localización de centros de beneficio para que estas puedan ejercer vigilancia y control sobre estas actividades.
- Determinar horarios de vuelo Vs horas críticas, patrones de desplazamiento, tamaño de grupos, cruces frecuentes.
- Asesoría técnica a aerolíneas en relación a los itinerarios

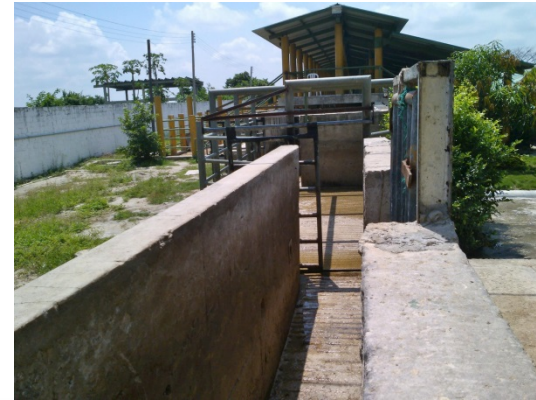
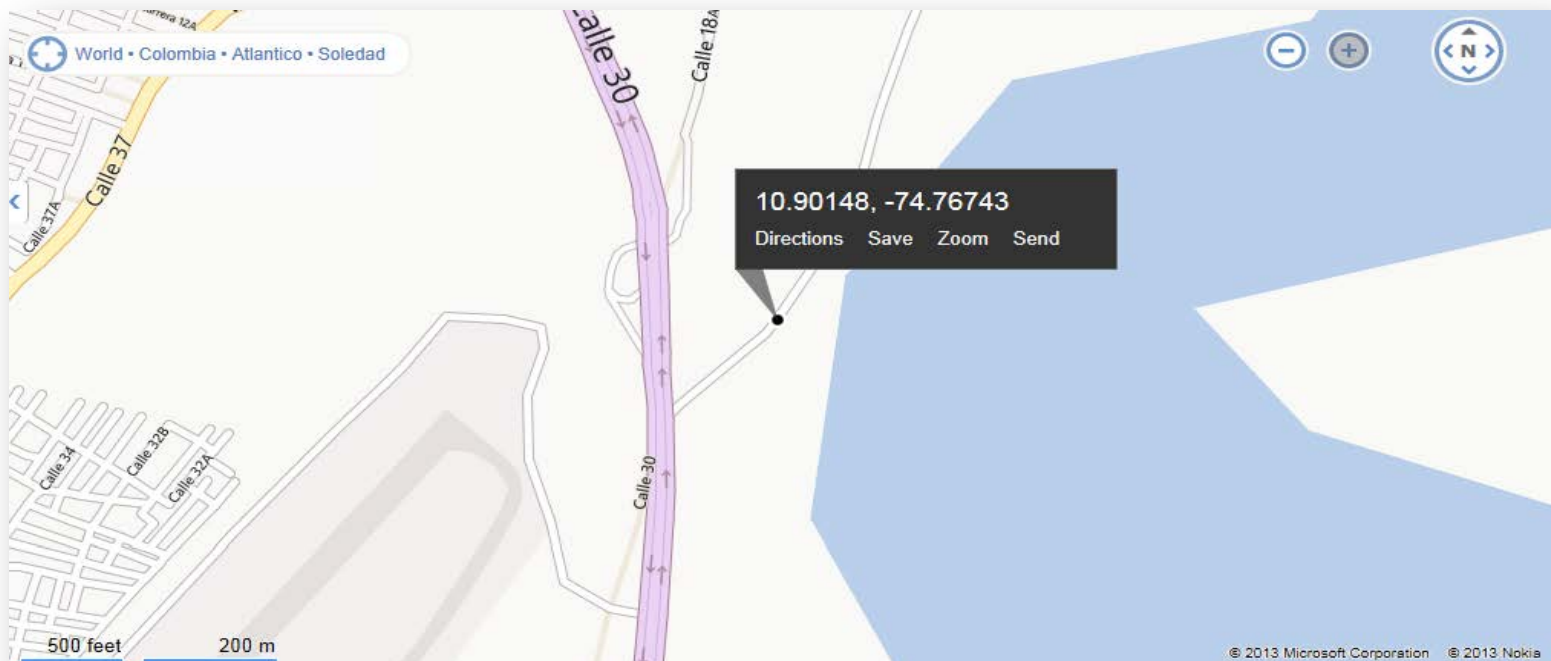
Centro de beneficio de Soledad

- Organolépticos: Olor característico del proceso de beneficio de res.
- Biológicos: Presencia de aves carroñeras (gallinazo negro) en columnas de aproximadamente 40 individuos.
- Visuales: Aunque se evidenciaba limpieza y condiciones sanitarias aceptables, en el proceso de tratamiento de residuos líquidos (sangre, contenido ruminal), desarrollado en estructuras de sedimentación, y mediante procesos biológicos anaerobios, se evidencia la falta de mantenimiento dada la presencia de residuos no biodegradables en su interior.
- Existe una inadecuada disposición de residuos de los camiones donde se transportan las reses, los cuales están combinados con material orgánico que al estar expuestos al aire libre pueden constituirse en fuente atractiva de fauna.

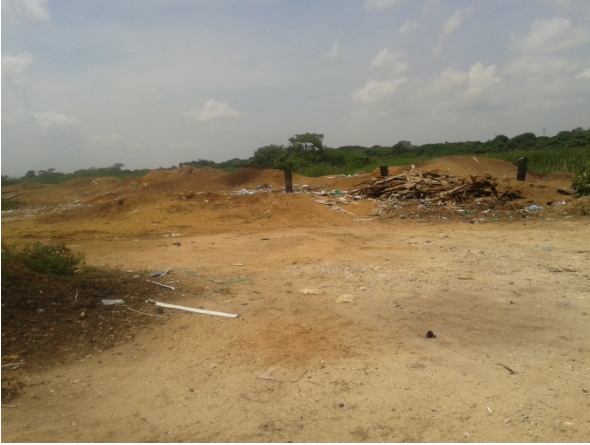
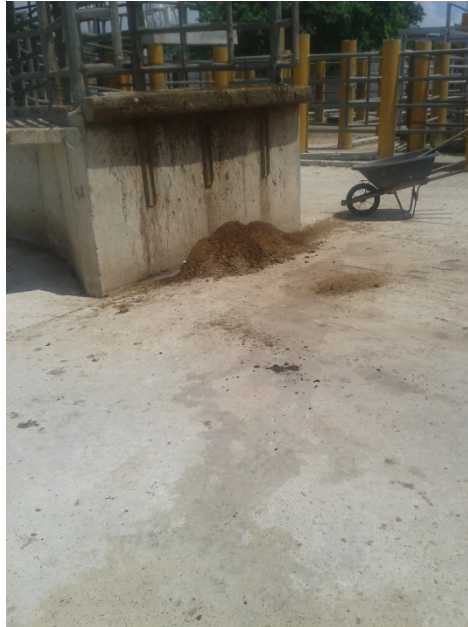
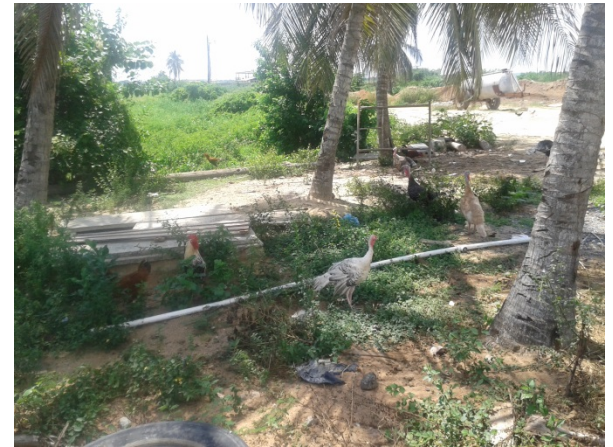
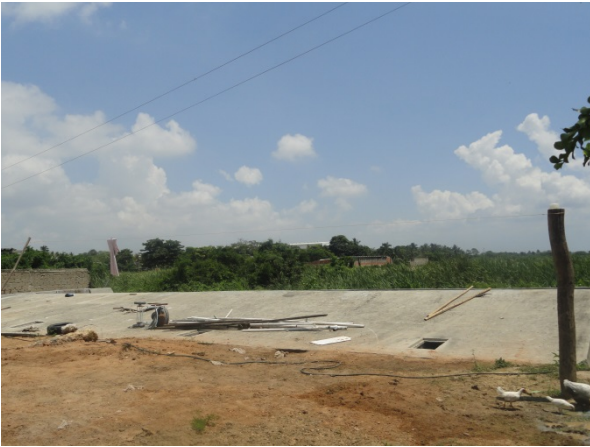
Centro de beneficio de Soledad

Manejo incompatible en las instalaciones del centro de beneficio
