**NOTA DE INFORMACIÓN**

GTE/14 — NI/03  
07/11/14

**Décimo Cuarta Reunión del Grupo de Trabajo de Escrutinio (GTE/14)**  
Ciudad de México, México, 1 – 5 de diciembre de 2014

**ERROR DE COORDINACIÓN ENTRE UNIDADES ATC, EL POSTERIOR TRÁNSITO DE LA AERONAVE POR EL ESPACIO AÉREO DE LA FIR SIN COMUNICACIÓN Y LOS PELIGROS DEL INCORRECTO MANEJO DE LA INFORMACIÓN EN LA NOTIFICACIÓN DE EVENTOS LHD**

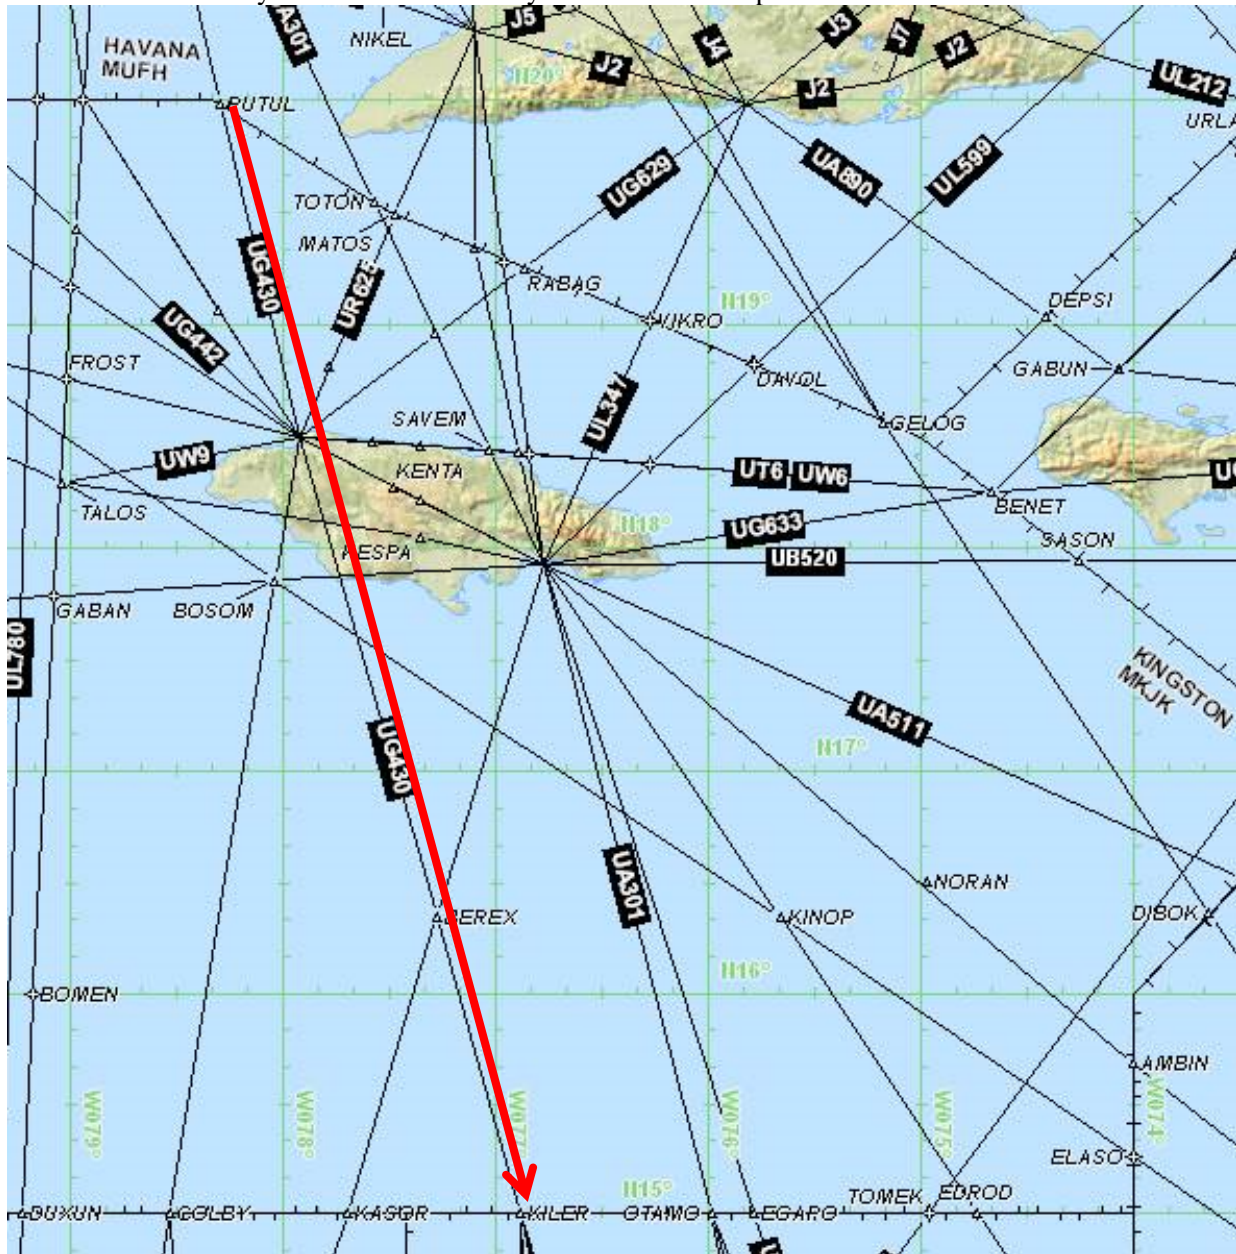
Anexo 2: Trayectoria entre PUTUL y KILER realizada por la aeronave sin ser detectada.

2.1 Como resultado de los análisis para las validaciones de los eventos LHD en el primer semestre del año en curso y que acontecieron en 2013, se responsabilizó a la FIR Habana del vuelo de una aeronave que sobrevoló el espacio aéreo de la FIR Kingston sin comunicación con la dependencia ATC que presta el servicio de control radar. (Ver Anexos No.1 y 2).

2.7 Que resulta poco comprensible, que al conocerse que la aeronave ingresó por un punto de los límites con la FIR adyacente, después de ser transferida como se explica en la casilla 21 del informe LHD, no se establezca contacto con el controlador del sector adyacente a cargo para recibir información sobre la misma en caso que se haya omitido el revisado por parte de la dependencia transferidora y que se entere por los datos del FPL del centro por donde la aeronave vuela después que cruzó por el espacio de su FIR. La evidencia de lo escrito en el reporte demuestra lo anteriormente expuesto.
